Expertiza tehnica

imobil situat in strada Andrei Muresanu, nr.56,(Policlinica Cina),
Municipiul Ploiesti,
judet Prahova

septembrie 2022

Obiect: imobil DS+P+3E (TRONSON 1+2) ,P (TRONSON 3+4)

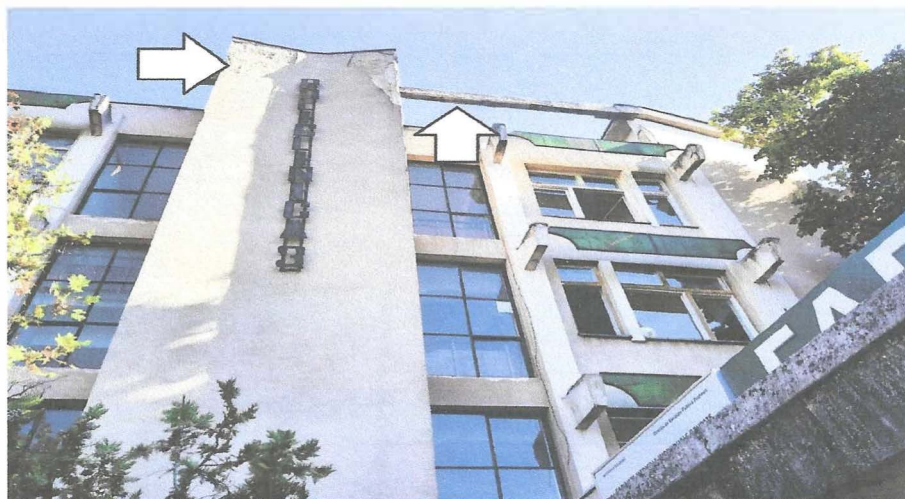
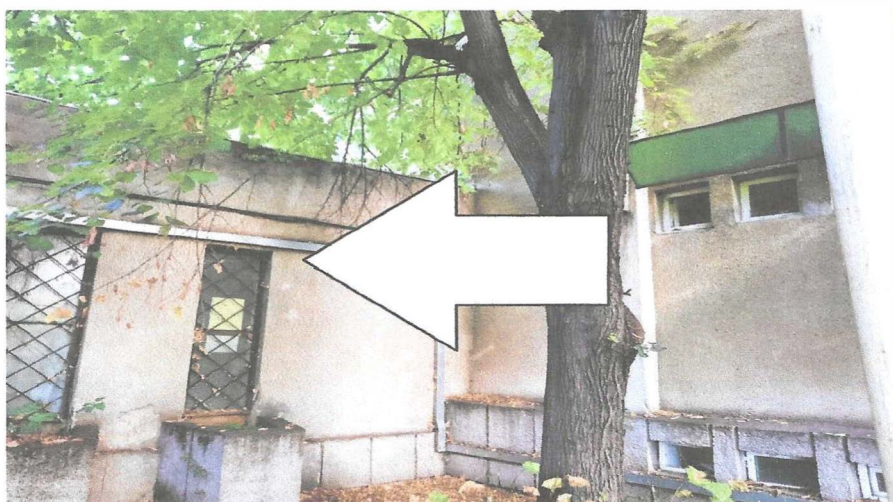
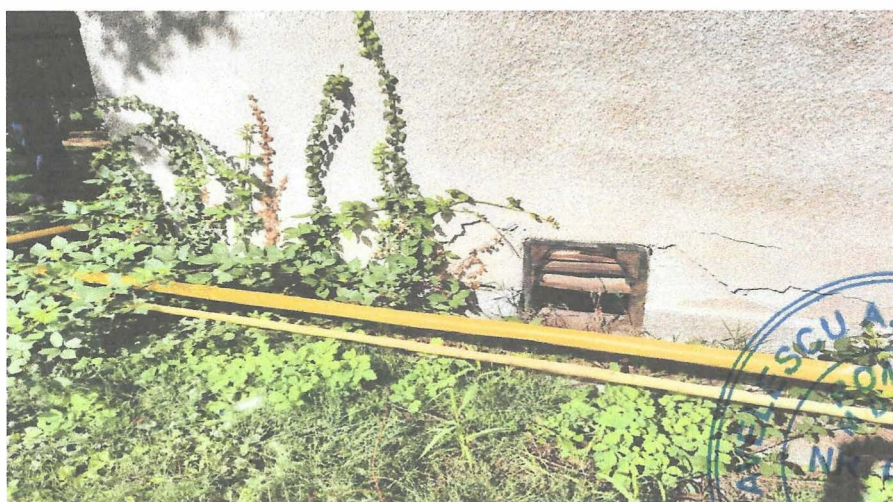
Degradari datorate infiltratiilor in exteriorul cladirii/degradari elemente fatada:

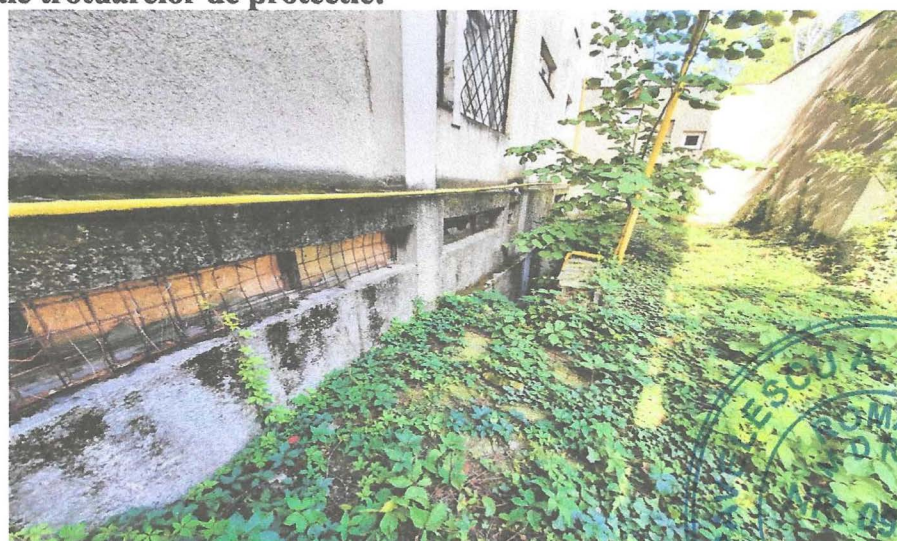
Degradari ale trotuarelor de protectie:

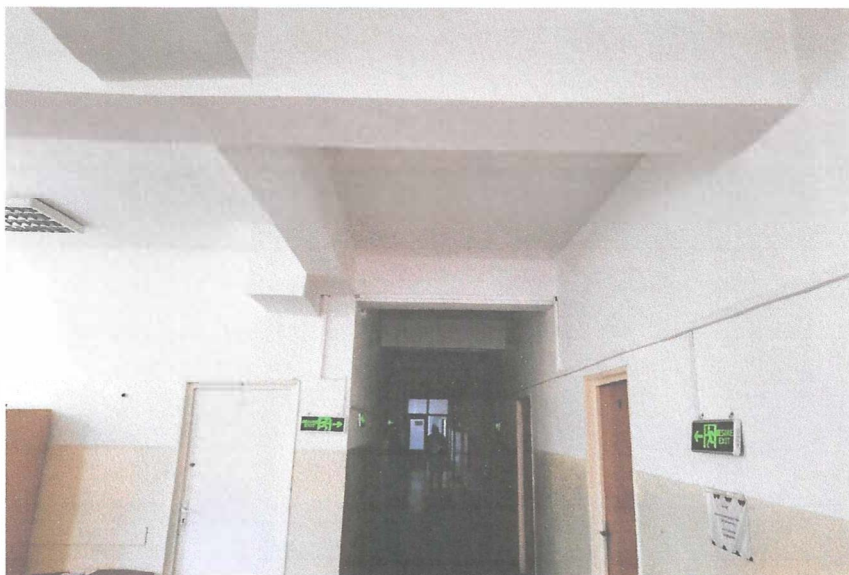
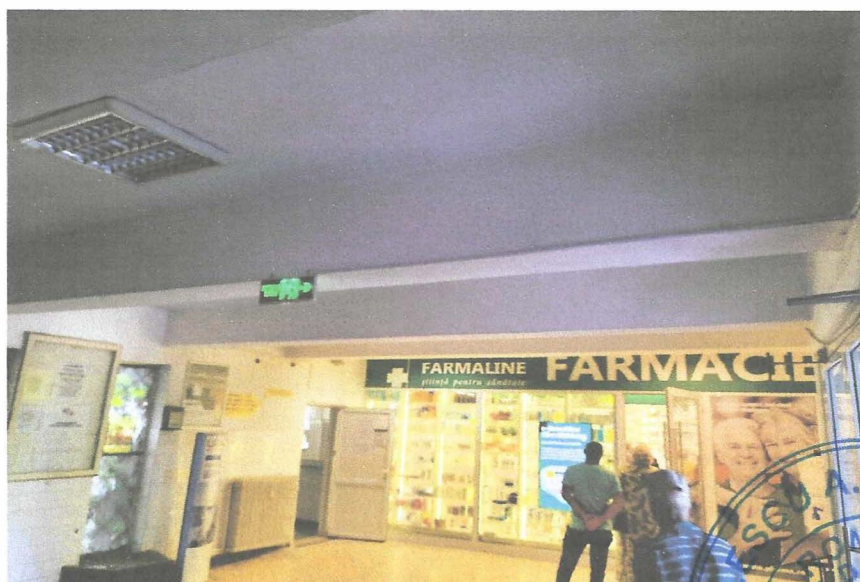
Alte interventii de tipul refacerii finisajelor, etc.(interventii curente):

Refaceri finisaje, realizare tavane rigips, etc :
