**STUDIU DE CONTAMINARE  
PRIVIND  
ANALIZAREA SI INVESTIGAREA  
SOLULUI SI SUBSOLULUI**

**Beneficiar: KAUFLAND ROMANIA SCS**

**Amplasament: mun. Ploiesti, Str. Mihai Bravu, Nr.231**

**Februarie 2022**

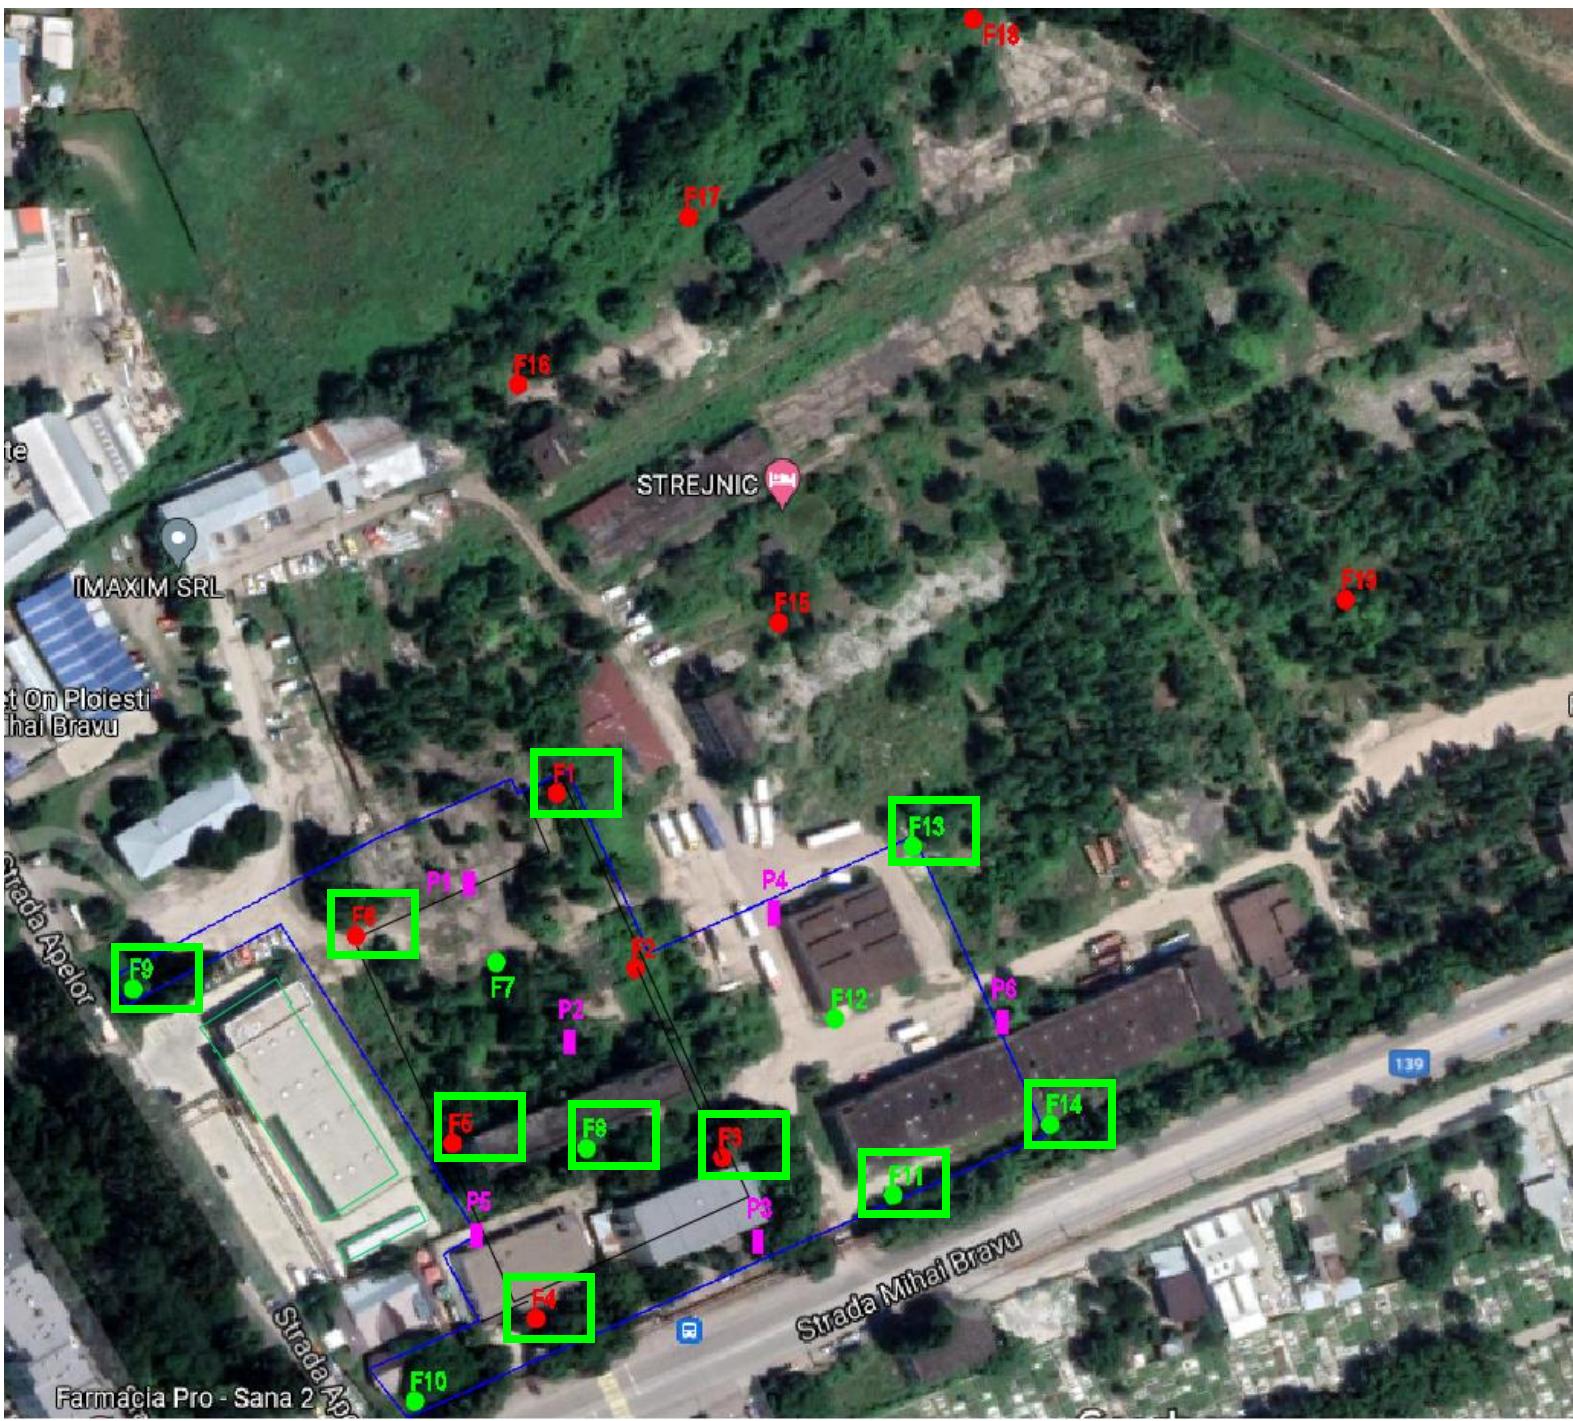
# Plan Foraje

Prelevarea probelor de sol s-a realizat manual si mecanizat din 10 foraje geotehnice amplasate conform Plan de situatie, din care s-au prelevat cate o proba de sol tulburata de la diverse adancimi, si anume:

Foraje din care s-au prelevat probe de sol pentru Raport de Mediu.

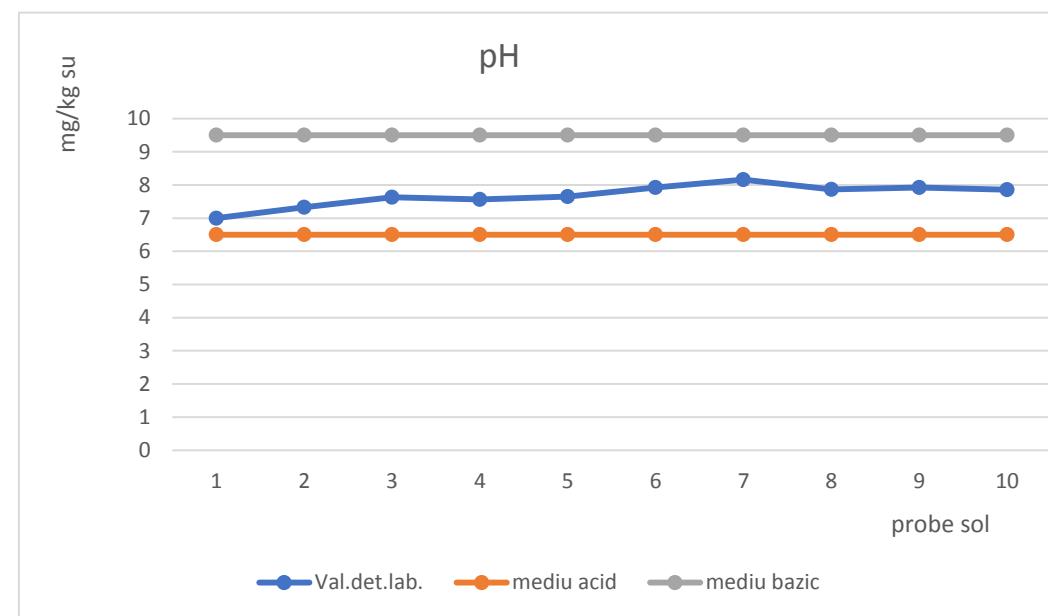
Foraj/Indicatori	Probe de sol	Val. determinata lab.
		unit. pH
F1, adancime - 1.00 m	P1	7
F3, adancime - 0.90 m	P2	7.33
F4, adancime - 0.90 m	P3	7.63
F5, adancime - 0.80 m	P4	7.56
F6, adancime - 0.90 m	P5	7.65
F8, adancime - 0.80 m	P6	7.92
F9, adancime - 0.90 m	P7	8.16
F11, adancime - 0.60 m	P8	7.87
F13, adancime - 0.90 m	P9	7.92
F14, adancime - 0.80 m	P10	7.86

**Ordin 756/1997 - poluarea mediului**

mediu acid	$\geq 6.5$
mediu bazic	$\leq 9.5$

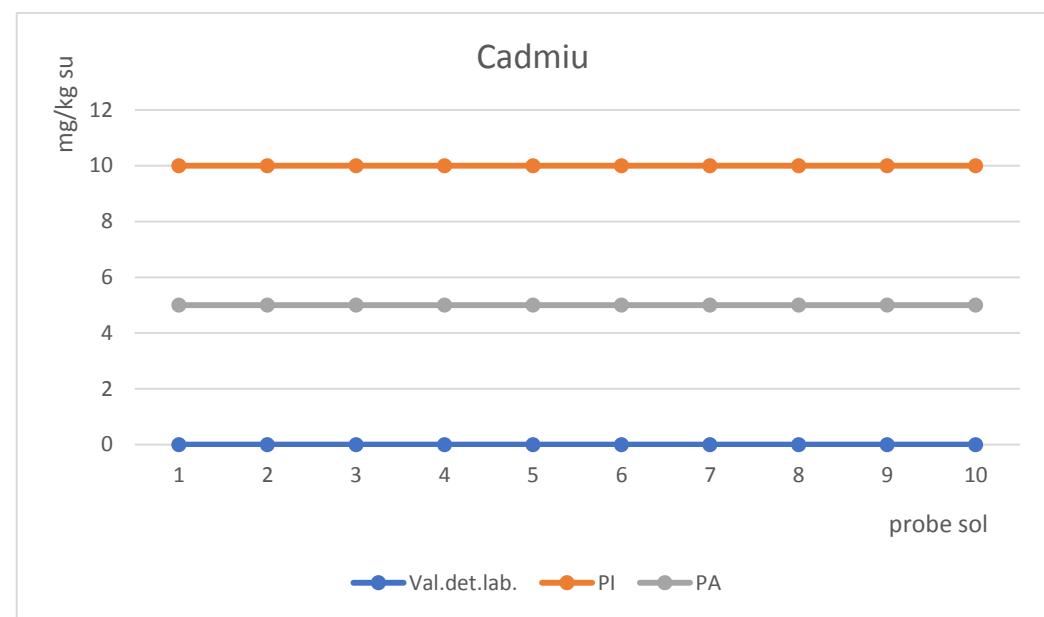
Foraj/Indicatori	Probe de sol	Val. determinata lab.
		mg/kg su
F1, adancime - 1.00 m	P1	<1.9
F3, adancime - 0.90 m	P2	<1.9
F4, adancime - 0.90 m	P3	<1.9
F5, adancime - 0.80 m	P4	<1.9
F6, adancime - 0.90 m	P5	<1.9
F8, adancime - 0.80 m	P6	<1.9
F9, adancime - 0.90 m	P7	<1.9
F11, adancime - 0.60 m	P8	<1.9
F13, adancime - 0.90 m	P9	<1.9
F14, adancime - 0.80 m	P10	<1.9

**Ordin 756/1997 - poluarea mediului**

PI (prag interventie)

10

PA (prag alerta)

5

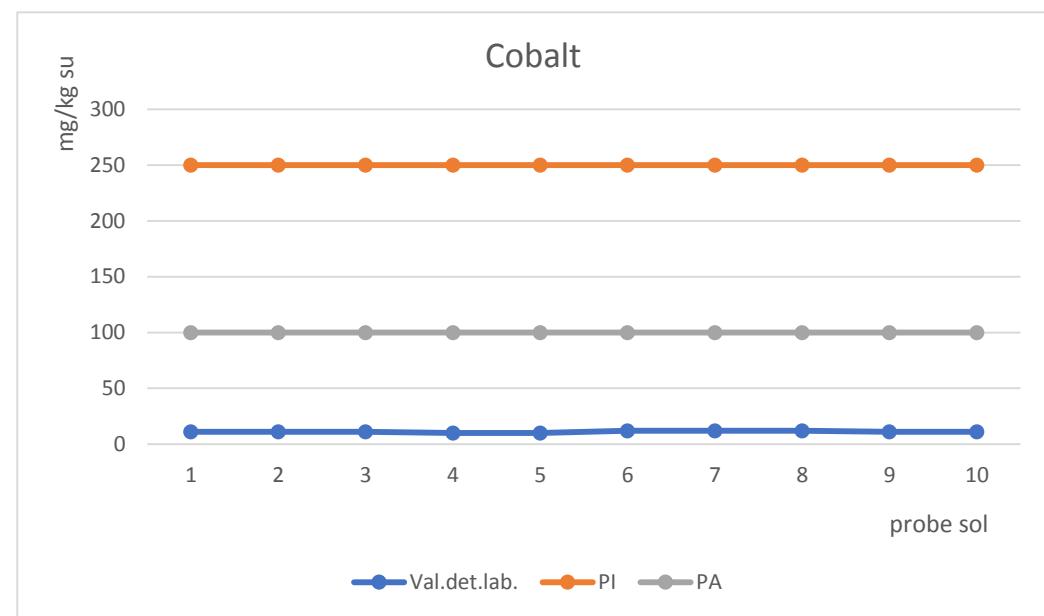
Foraj/Indicatori	Probe de sol	Val. determinata lab.
		mg/kg su
F1, adancime - 1.00 m	P1	11
F3, adancime - 0.90 m	P2	11
F4, adancime - 0.90 m	P3	11
F5, adancime - 0.80 m	P4	10
F6, adancime - 0.90 m	P5	10
F8, adancime - 0.80 m	P6	12
F9, adancime - 0.90 m	P7	12
F11, adancime - 0.60 m	P8	12
F13, adancime - 0.90 m	P9	11
F14, adancime - 0.80 m	P10	11

**Ordin 756/1997 - poluarea mediului**

PI (prag interventie)	250
PA (prag alerta)	100

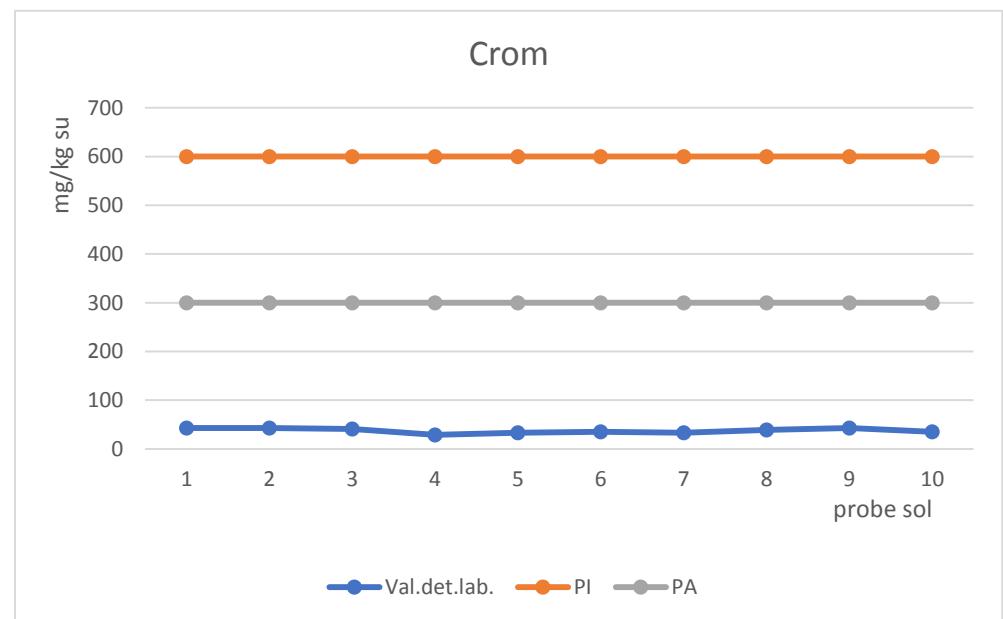
Foraj/Indicatori	Probe de sol	Val. determinata lab.
		mg/kg su
F1, adancime - 1.00 m	P1	43
F3, adancime - 0.90 m	P2	43
F4, adancime - 0.90 m	P3	41
F5, adancime - 0.80 m	P4	29
F6, adancime - 0.90 m	P5	33
F8, adancime - 0.80 m	P6	35
F9, adancime - 0.90 m	P7	33
F11, adancime - 0.60 m	P8	39
F13, adancime - 0.90 m	P9	43
F14, adancime - 0.80 m	P10	35

#### Ordin 756/1997 - poluarea mediului

PI (prag interventie) 600  
 PA (prag alerta) 300

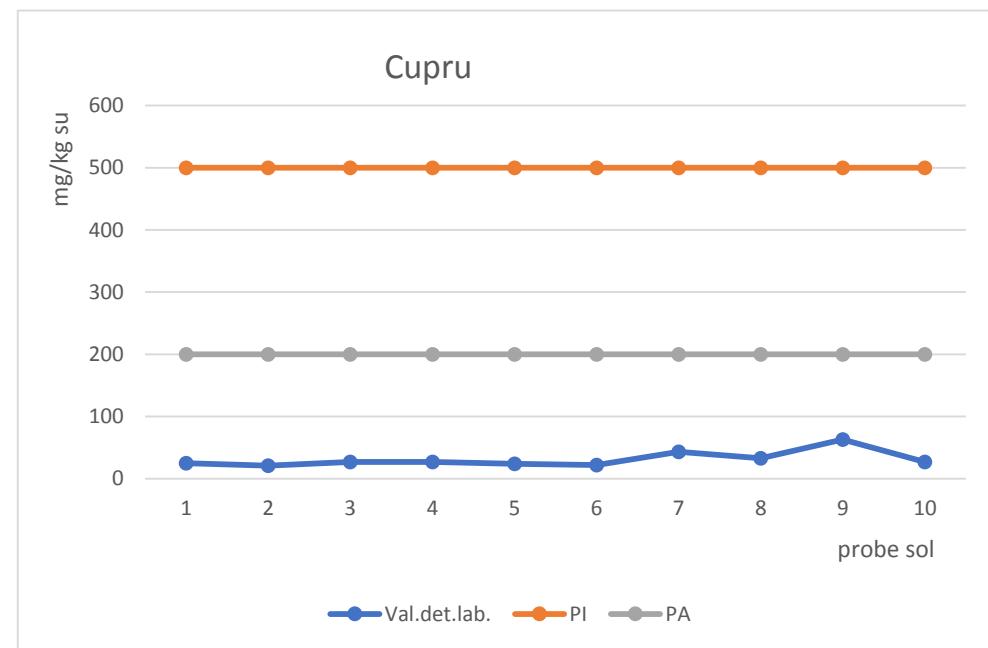
Foraj/Indicatori	Probe de sol	Val.
		determinata lab. mg/kg su
F1, adancime - 1.00 m	P1	25
F3, adancime - 0.90 m	P2	21
F4, adancime - 0.90 m	P3	27
F5, adancime - 0.80 m	P4	27
F6, adancime - 0.90 m	P5	24
F8, adancime - 0.80 m	P6	22
F9, adancime - 0.90 m	P7	43
F11, adancime - 0.60 m	P8	33
F13, adancime - 0.90 m	P9	63
F14, adancime - 0.80 m	P10	27

#### Ordin 756/1997 - poluarea mediului

PI (prag interventie)

500

PA (prag alerta)

200

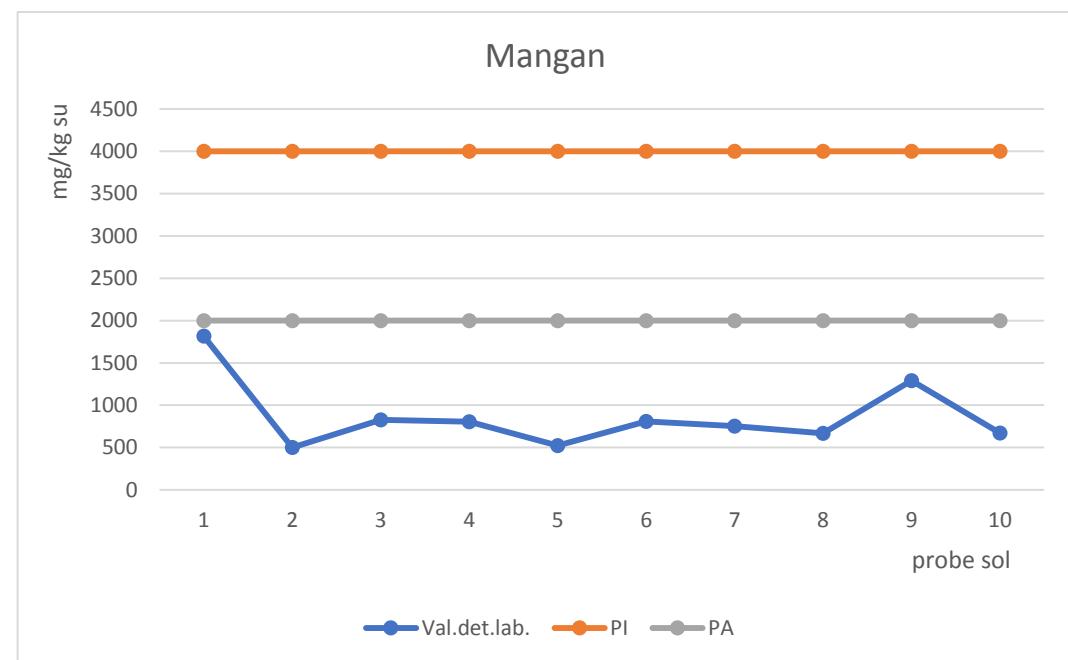
Foraj/Indicatori	Probe de sol	Val.
		determinata lab.
		mg/kg su
F1, adancime - 1.00 m	P1	1816
F3, adancime - 0.90 m	P2	500
F4, adancime - 0.90 m	P3	827
F5, adancime - 0.80 m	P4	806
F6, adancime - 0.90 m	P5	522
F8, adancime - 0.80 m	P6	810
F9, adancime - 0.90 m	P7	754
F11, adancime - 0.60 m	P8	669
F13, adancime - 0.90 m	P9	1290
F14, adancime - 0.80 m	P10	673

#### Ordin 756/1997 - poluarea mediului

PI (prag interventie) 4000  
PA (prag alerta) 2000

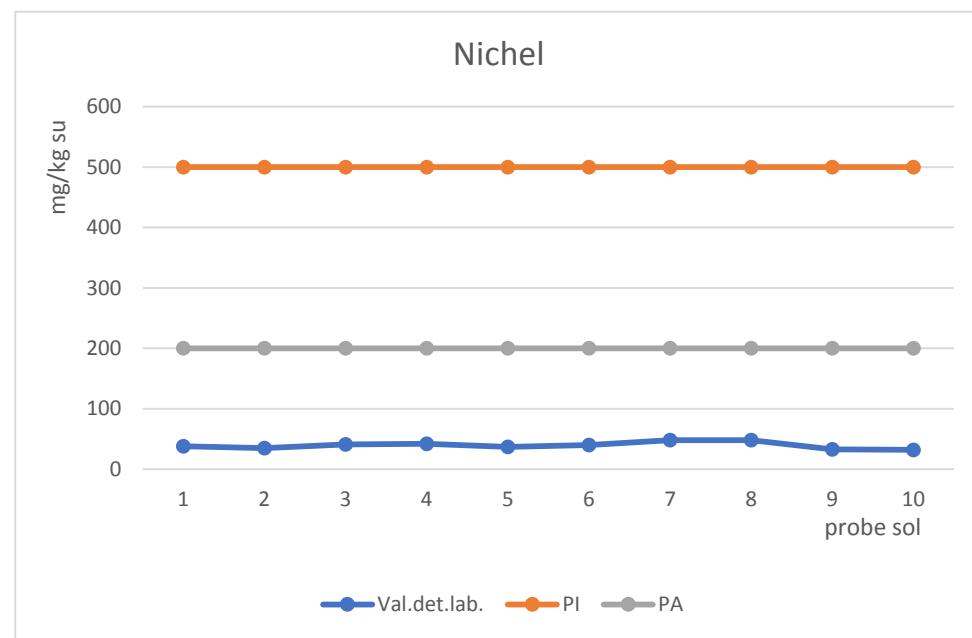
Foraj/Indicatori	Probe de sol	Val.
		determinata lab. mg/kg su
F1, adancime - 1.00 m	P1	38
F3, adancime - 0.90 m	P2	35
F4, adancime - 0.90 m	P3	41
F5, adancime - 0.80 m	P4	42
F6, adancime - 0.90 m	P5	37
F8, adancime - 0.80 m	P6	40
F9, adancime - 0.90 m	P7	48
F11, adancime - 0.60 m	P8	48
F13, adancime - 0.90 m	P9	33
F14, adancime - 0.80 m	P10	32

#### Ordin 756/1997 - poluarea mediului

PI (prag interventie)

500

PA (prag alerta)

200

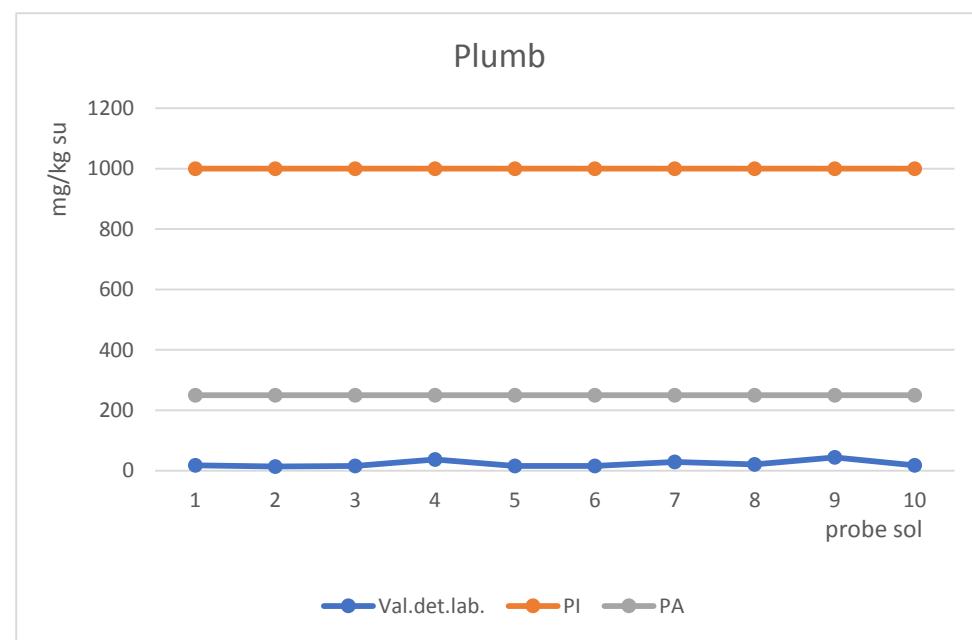
Foraj/Indicatori	Probe de sol	Val.
		determinata lab. mg/kg su
F1, adancime - 1.00 m	P1	18
F3, adancime - 0.90 m	P2	14
F4, adancime - 0.90 m	P3	16
F5, adancime - 0.80 m	P4	37
F6, adancime - 0.90 m	P5	16
F8, adancime - 0.80 m	P6	16
F9, adancime - 0.90 m	P7	29
F11, adancime - 0.60 m	P8	21
F13, adancime - 0.90 m	P9	44
F14, adancime - 0.80 m	P10	18

#### Ordin 756/1997 - poluarea mediului

PI (prag interventie)

1000

PA (prag alerta)

250

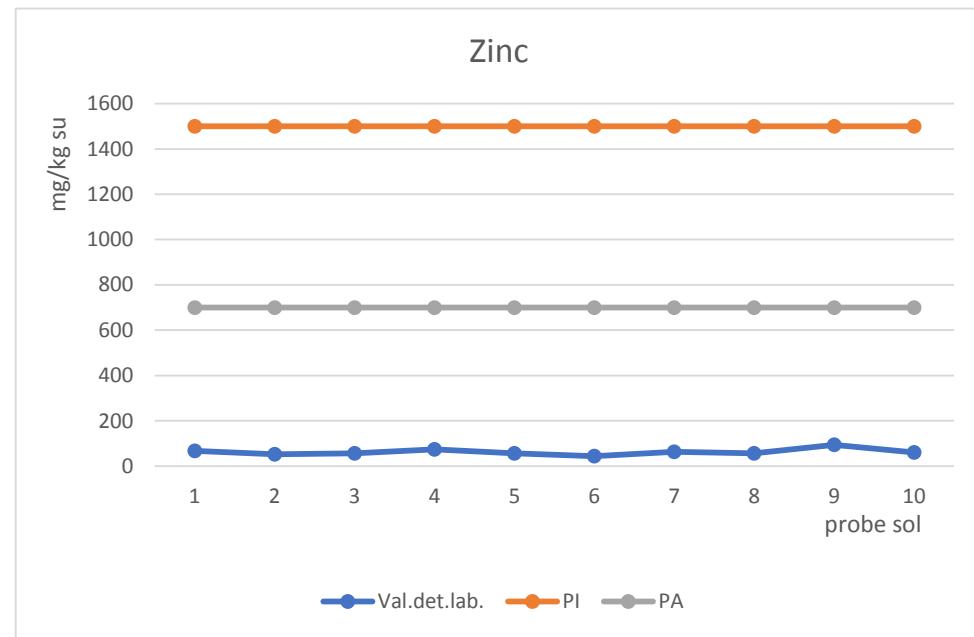
Foraj/Indicatori	Probe de sol	Val.
		determinata lab. mg/kg su
F1, adancime - 1.00 m	P1	67
F3, adancime - 0.90 m	P2	52
F4, adancime - 0.90 m	P3	56
F5, adancime - 0.80 m	P4	74
F6, adancime - 0.90 m	P5	56
F8, adancime - 0.80 m	P6	44
F9, adancime - 0.90 m	P7	63
F11, adancime - 0.60 m	P8	56
F13, adancime - 0.90 m	P9	94
F14, adancime - 0.80 m	P10	60

#### Ordin 756/1997 - poluarea mediului

PI (prag interventie)

1500

PA (prag alerta)

700

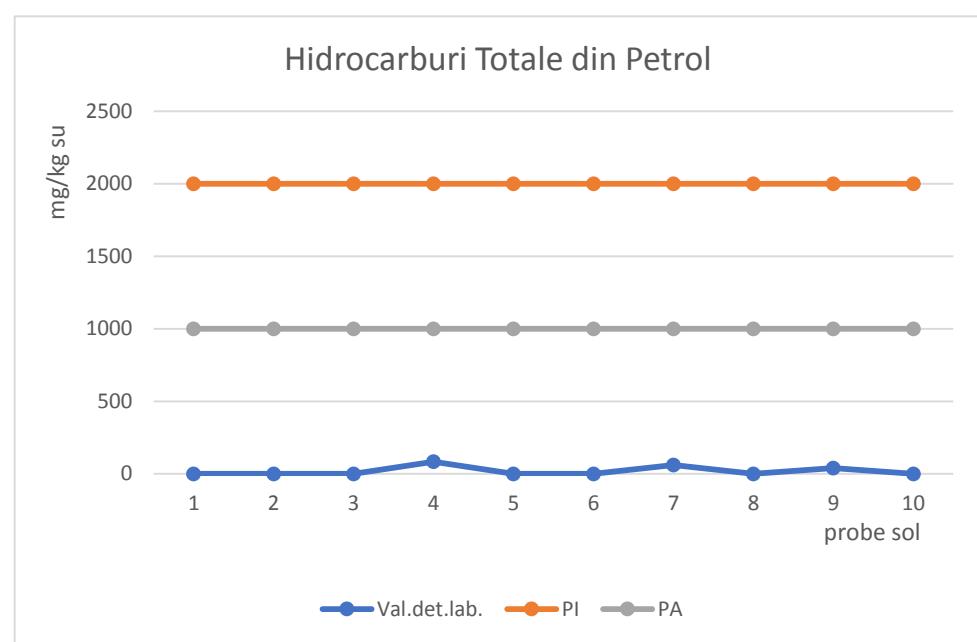
Foraj/Indicatori	Probe de sol	Val. determinata lab.
		mg/kg su
F1, adancime - 1.00 m	P1	<25
F3, adancime - 0.90 m	P2	<25
F4, adancime - 0.90 m	P3	<25
F5, adancime - 0.80 m	P4	83.1
F6, adancime - 0.90 m	P5	<25
F8, adancime - 0.80 m	P6	<25
F9, adancime - 0.90 m	P7	59.9
F11, adancime - 0.60 m	P8	<25
F13, adancime - 0.90 m	P9	40.1
F14, adancime - 0.80 m	P10	<25

#### Ordin 756/1997 - poluarea mediului

PI (prag interventie)

2000

PA (prag alerta)

1000

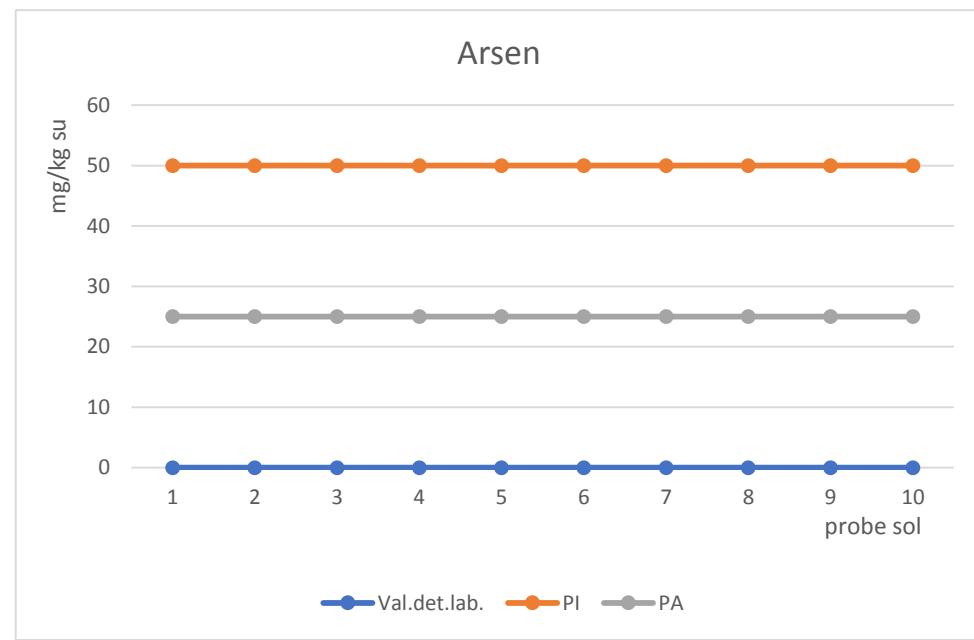
Foraj/Indicatori	Probe de sol	Val. determinata lab.
		mg/kg su
F1, adancime - 1.00 m	P1	<2.50
F3, adancime - 0.90 m	P2	<2.50
F4, adancime - 0.90 m	P3	<2.50
F5, adancime - 0.80 m	P4	<2.50
F6, adancime - 0.90 m	P5	<2.50
F8, adancime - 0.80 m	P6	<2.50
F9, adancime - 0.90 m	P7	<2.50
F11, adancime - 0.60 m	P8	<2.50
F13, adancime - 0.90 m	P9	<2.50
F14, adancime - 0.80 m	P10	<2.50

#### Ordin 756/1997 - poluarea mediului

PI (prag interventie)

50

PA (prag alerta)

25

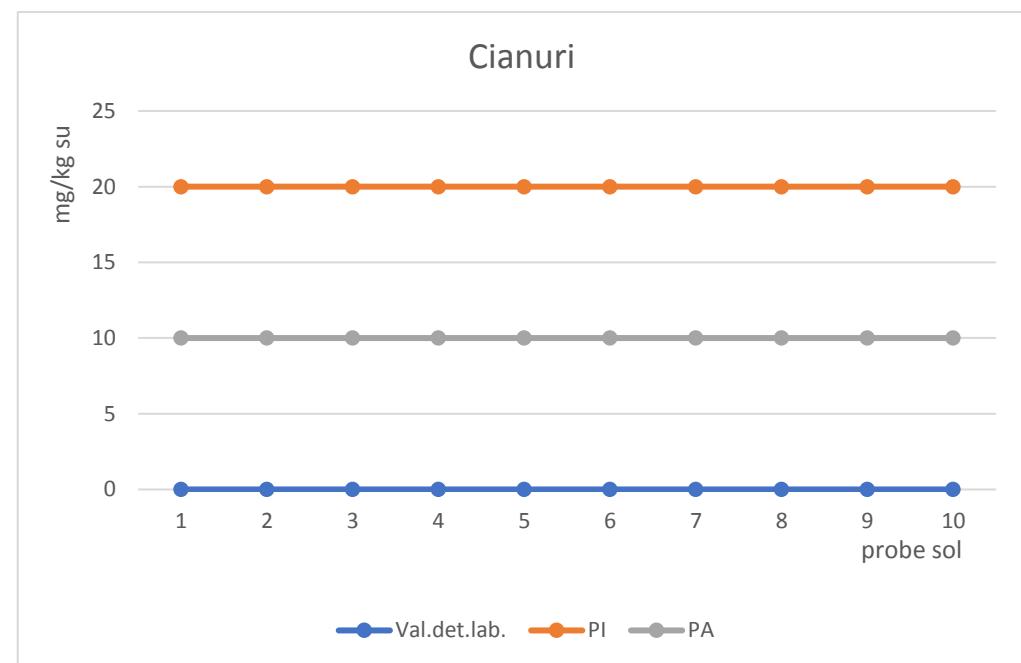
Foraj/Indicatori	Probe de sol	Val.
		determinata lab. mg/kg su
F1, adancime - 1.00 m	P1	<0,5
F3, adancime - 0.90 m	P2	<0,5
F4, adancime - 0.90 m	P3	<0,5
F5, adancime - 0.80 m	P4	<0,5
F6, adancime - 0.90 m	P5	<0,5
F8, adancime - 0.80 m	P6	<0,5
F9, adancime - 0.90 m	P7	<0,5
F11, adancime - 0.60 m	P8	<0,5
F13, adancime - 0.90 m	P9	<0,5
F14, adancime - 0.80 m	P10	<0,5

**Ordin 756/1997 - poluarea mediului**

PI (prag interventie)

20

PA (prag alerta)

10

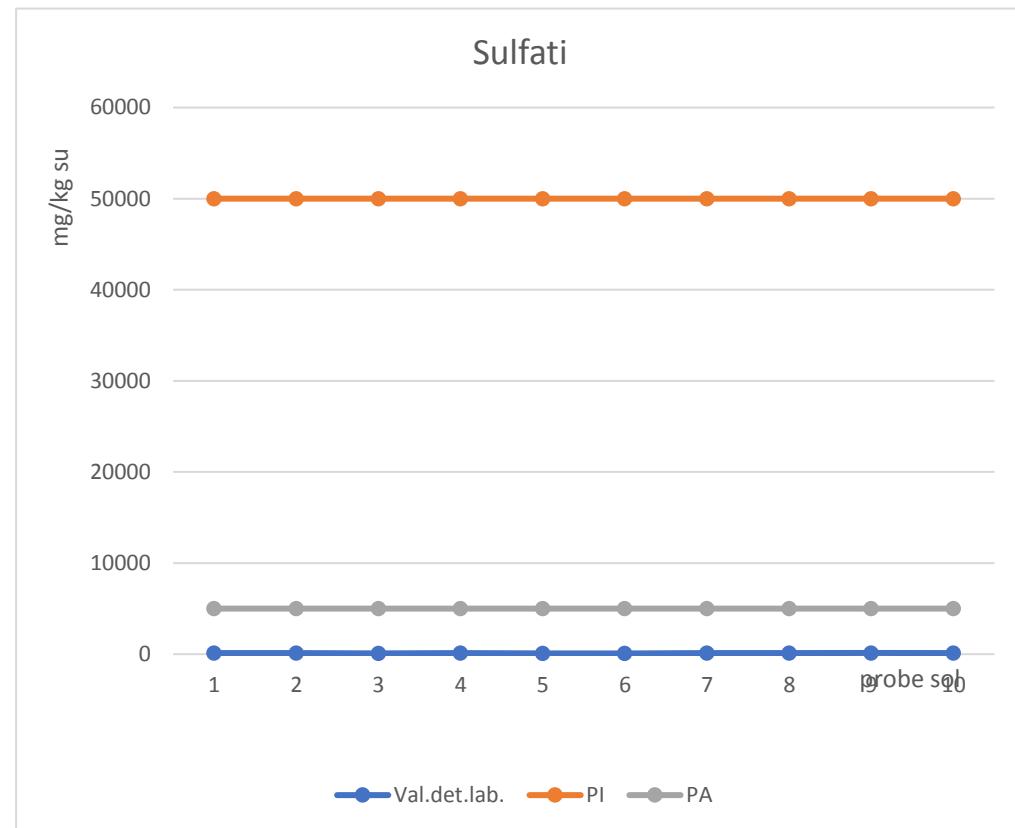
Foraj/Indicatori	Probe de sol	Val.
		determinata lab. mg/kg su
F1, adancime - 1.00 m	P1	123
F3, adancime - 0.90 m	P2	108
F4, adancime - 0.90 m	P3	85
F5, adancime - 0.80 m	P4	106
F6, adancime - 0.90 m	P5	92
F8, adancime - 0.80 m	P6	76
F9, adancime - 0.90 m	P7	108
F11, adancime - 0.60 m	P8	127
F13, adancime - 0.90 m	P9	133
F14, adancime - 0.80 m	P10	103

**Ordin 756/1997 - poluarea mediului**

PI (prag interventie)	50000
PA (prag alerta)	5000
