GRAFICUL DE REALIZARE A INVESTITIEI PUBLICE - * SCENARIUL 1 - MINIMAL (optim recomandat)
“ELABORAREA DOCUMENTATIEI TEHNICE PENTRU EXECUTIE LUCRARI – FAZA D.A.L.I. – COLEGIUL NATIONAL „MIHAI VITEAZUL” – ARIPIA DE NORD – RENOVARE ENERGETICA MODERATA SAU
APROFUNDATA A CLADIRILOR
Adresa: Bd. Independentei, Nr. 8 Mun. Ploiesti, Jud. Prahova

Beneficiar: **MUNICIPIUL PLOIEȘTI**

Contract: **8243/2022**

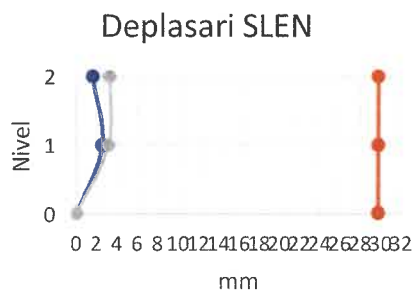
Nivel	Deplasare absolută (mm)	Deplasare relativă (mm)	dr SLU (mm)	dr a SLU (mm)
2 (+5.12)	8.5	4.3	6.5	148.0
1 (±0.00)	4.2	4.2	6.3	148.0
0 (-2.87)	0.0	0.0	0.0	0.0

—●— Deplasari relative SLEN pe directia X
—●— Deplasari relative SLEN pe directia Y
—●— Deplasarea relativa admisibila

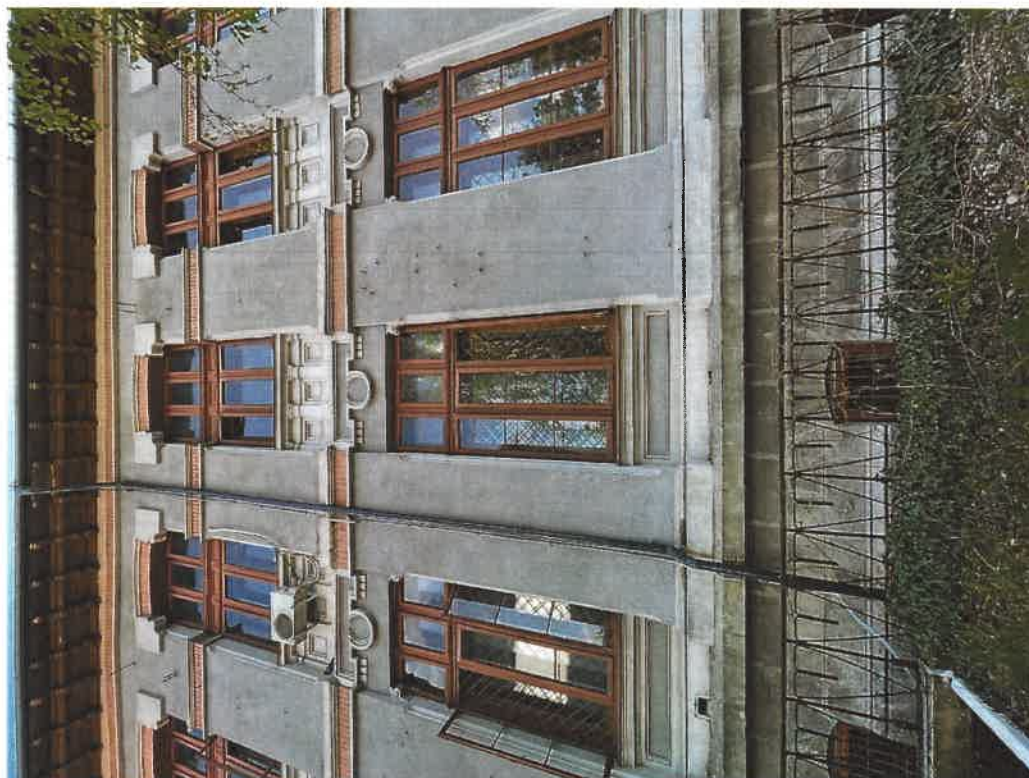
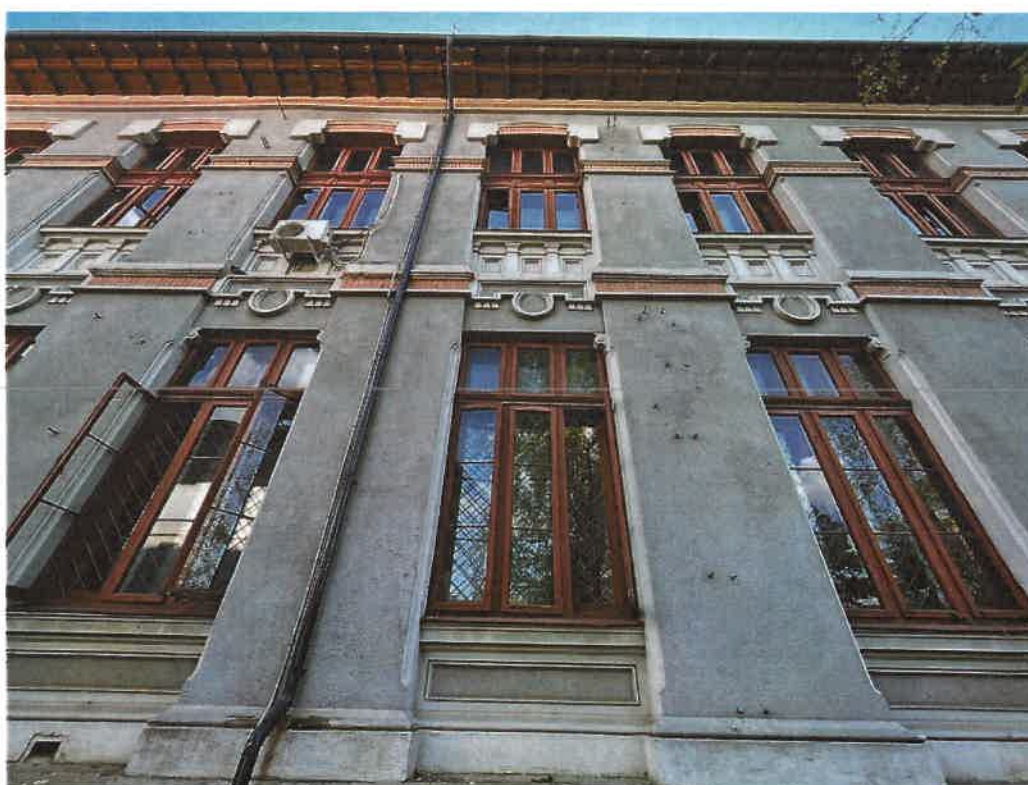
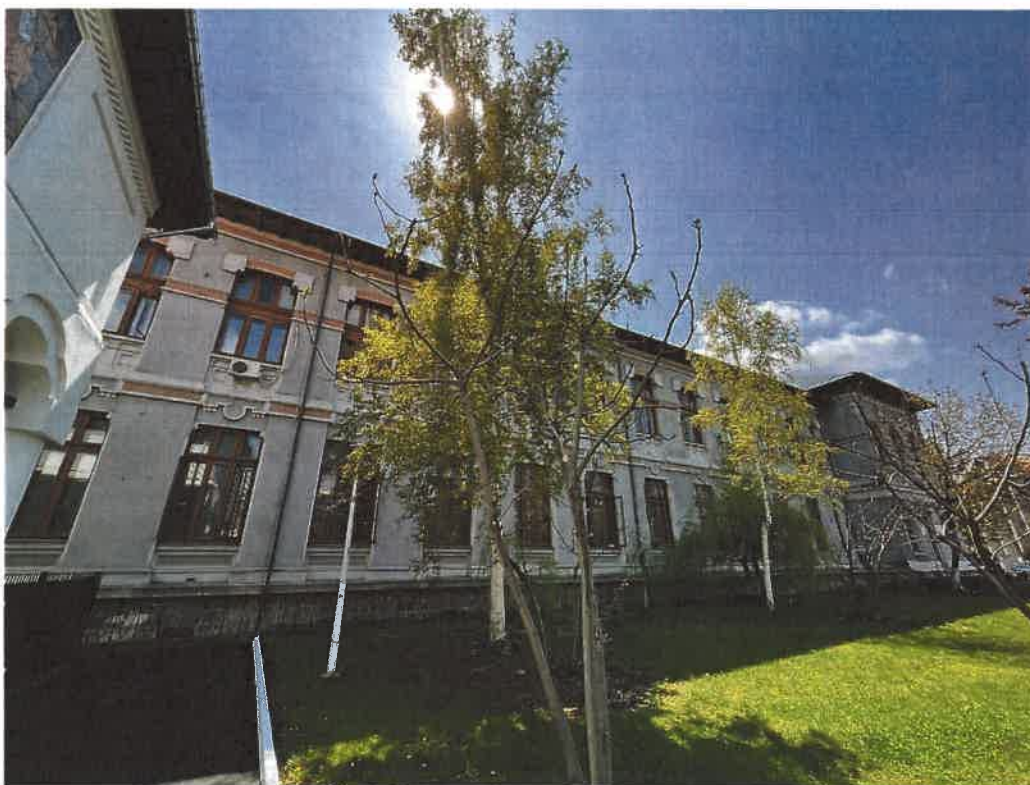
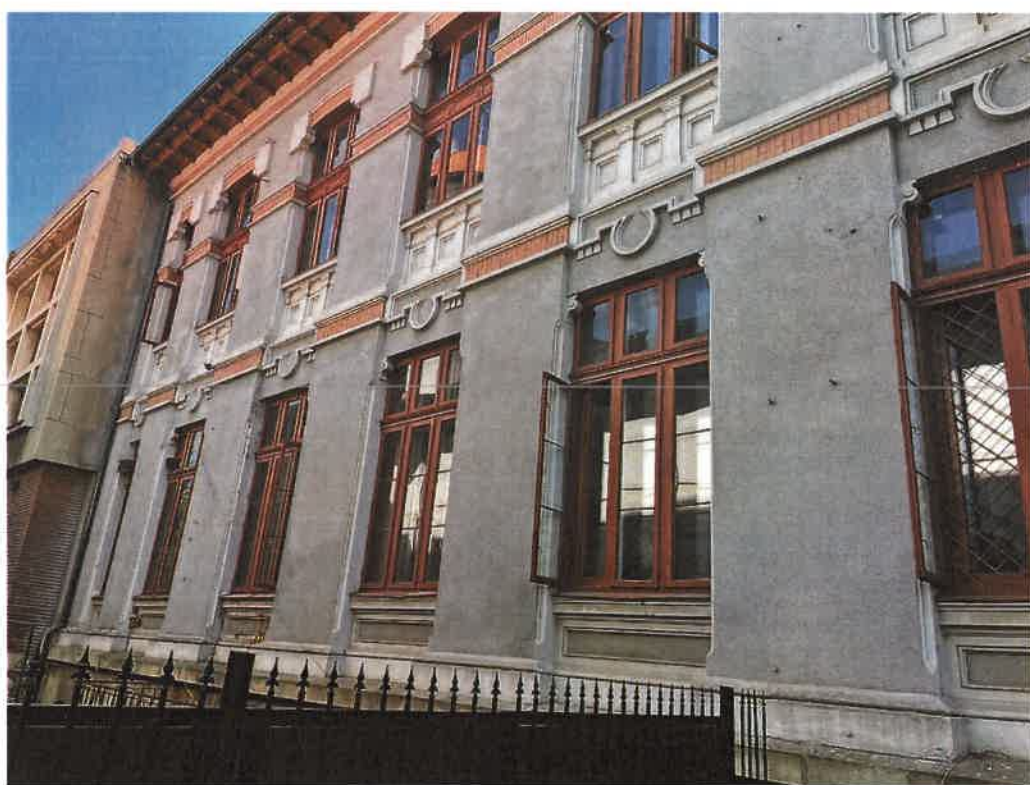
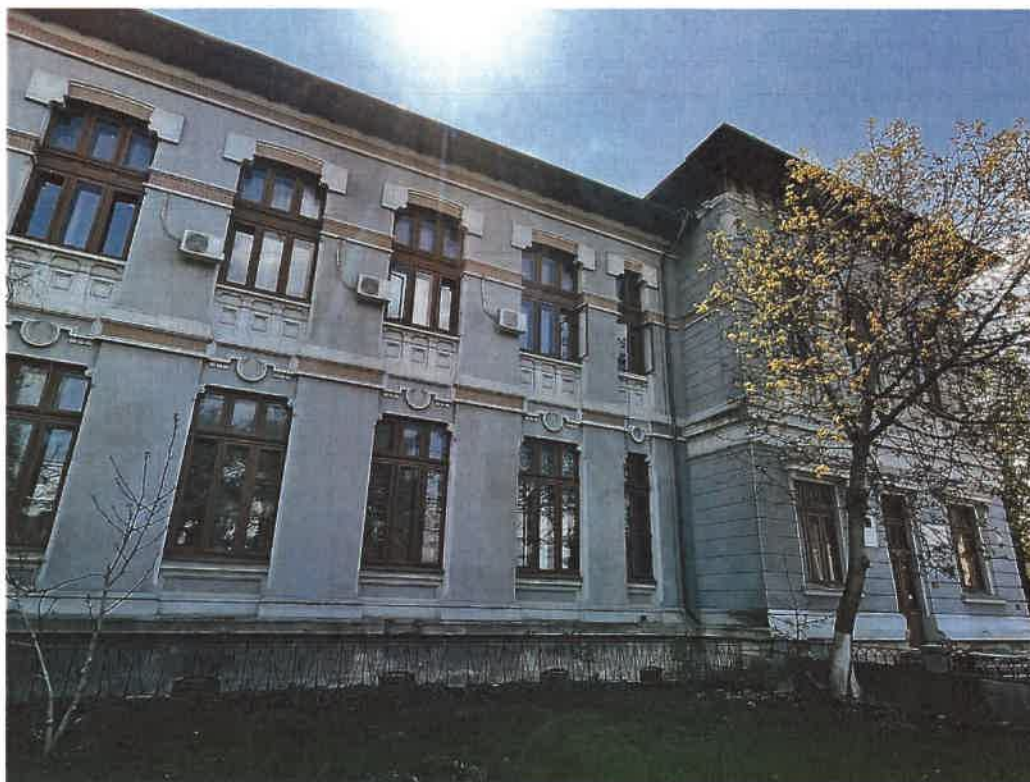
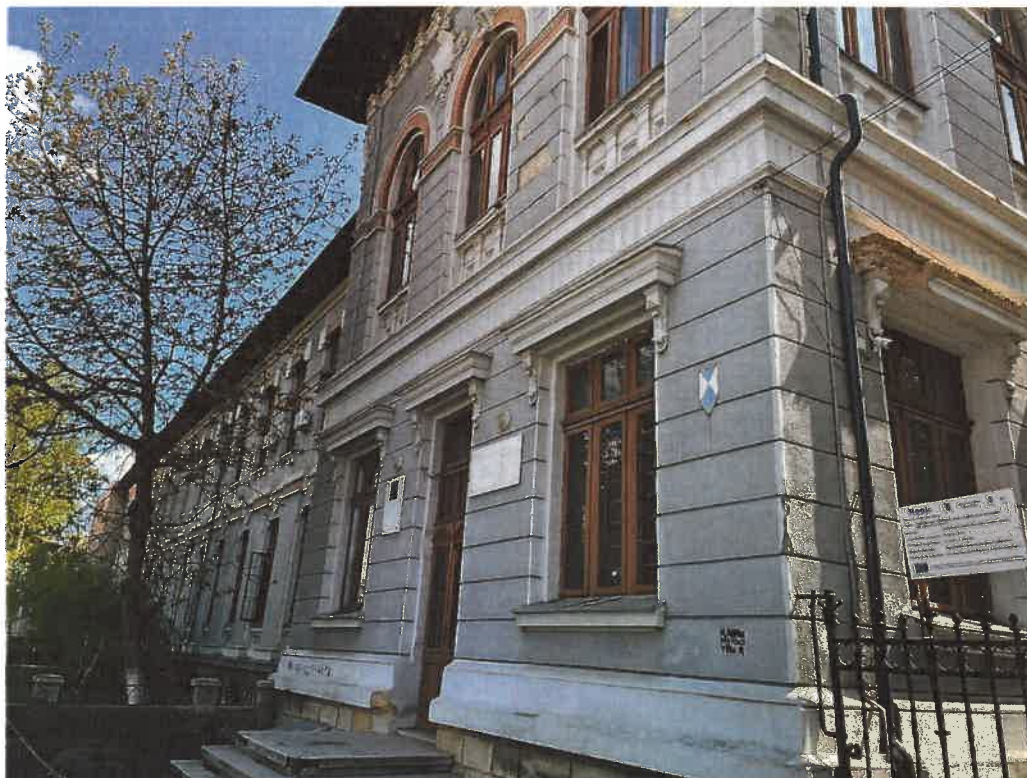
RAPORT DE EXPERTIZA TEHNICA. ANEXA 2 – RELEVU FOTOGRAFIC GENERAL

În urma examinării vizuale a aripii nordice a Colegiului, se constată o stare bună a structurii acesteia, dar sunt vizibile unele degradări semnificative la nivelul finisajelor exterioare ale pereților, unele fisuri superficiale (de suprafață, în finisaje) în planul pereților, degradări ale tâmplăriei exterioare și infiltrații din ape la pereți.

La fațade se constată degradări ale tencuielilor exterioare, fisuri și desprinderi pe alocuri ale stratului de tencuială de suportul de zidărie, dar și lacune majore, în multe locuri zidăria fiind descoperită.

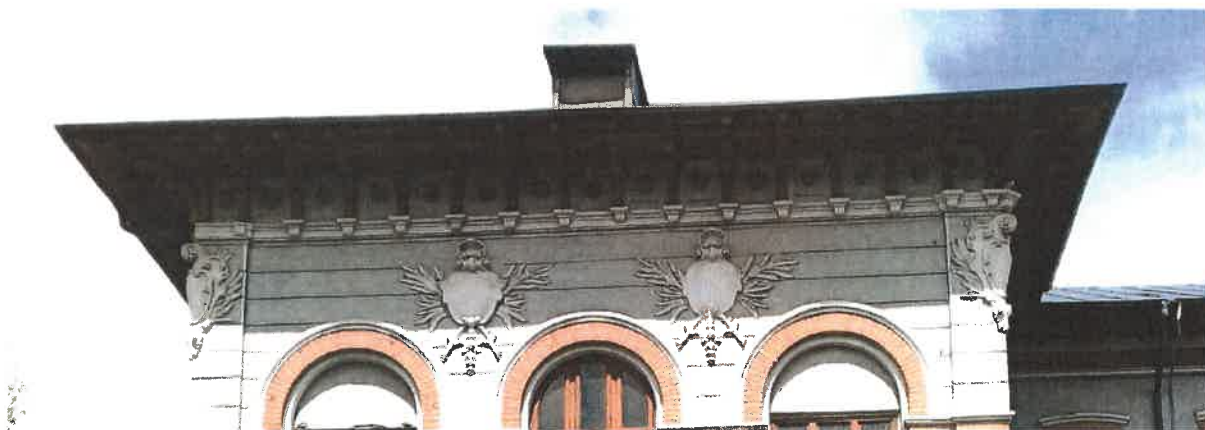
Ferestrele de la parter sunt protejate cu un profil superior orizontal puternic, sprijinit pe console, în timp ce ferestrele de la etaj sunt terminate cu arce în plin cintru din caramida, prevazute cu câte o cheie bogat decorată în cintru. Parapetul ferestrelor este decorat cu pilaștrii și rame cu motive geometrice.

Între ferestrele de la etaj se găsesc medalioane din stuc cu decorații florale iar registrul streasinelor este accentuat de capriorii, elementele de saceac sculptate și medalioane montate între console.

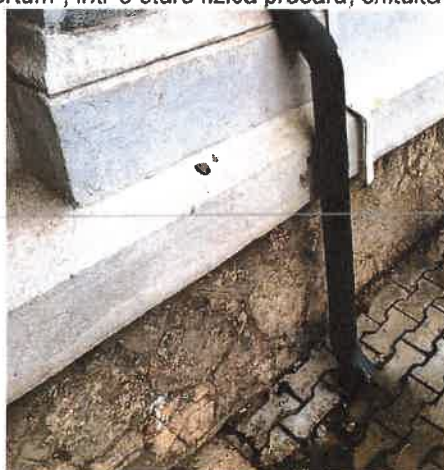
- **Profilul solbancului**, executat deasupra soclului, este realizat din tencuială aplicată pe zidăria de cărămidă montată în consolă. Profilul este simplu, fiind suport pentru panourile parapeților de la ferestre. Există două tipologii în tratarea soclului și solbancului de deasupra acestuia:
 - Soclul simplificat al fațadei secundare (catre curtea interioară), realizat din piatră de Albesti montată "opus incertum", într-o stare fizică precară, chituită neconform cu mortar de ciment.

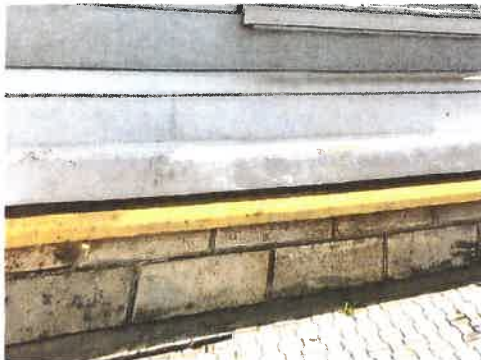
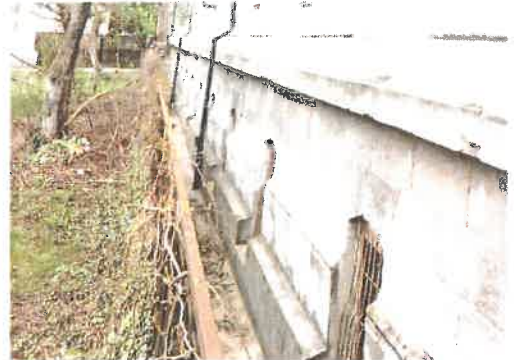
- Soclul mai lucrat , către spațial public, realizat din piatră fățuită : rectangulară, și cu profilatura puternică din mortar, pe profil realizat din cărămidă montata in console, sau din piatră

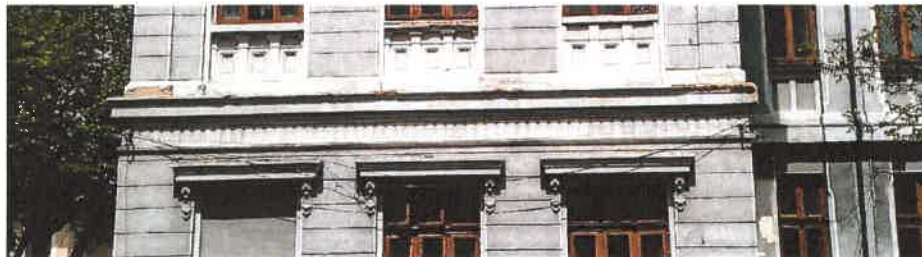
- **Profilele** superioare ce incununează ferestrele parterului sunt dublate de profilatura trasă și cea repetitive ce susține panourile decorative ale parapetilor ferestrelor etajului.

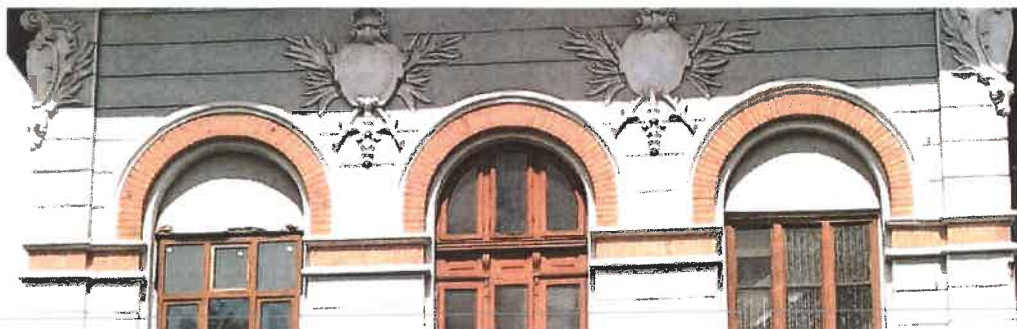
- Arcadele ce incununează ferestrele etajului sunt pretioase (în plin cintru) sau simplificate cu sau fără laterale din piatră de Albesti

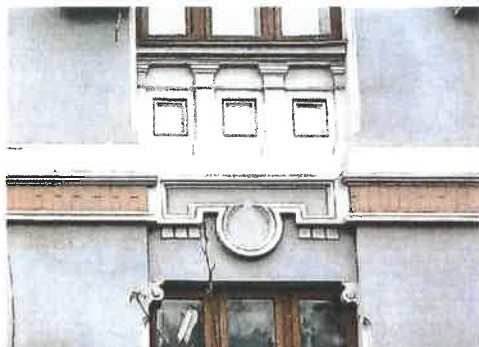
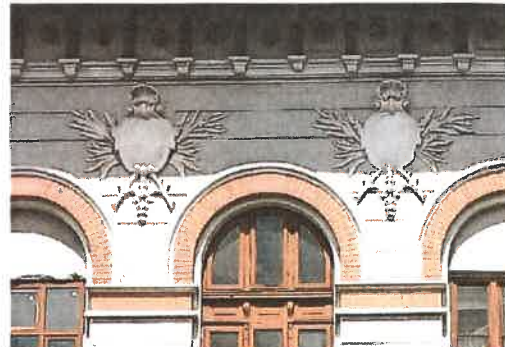
Panourile decorative ale fațadelor,
Panourile decorative sunt atât de factură clasică, cât și de influență italiană sau barocă

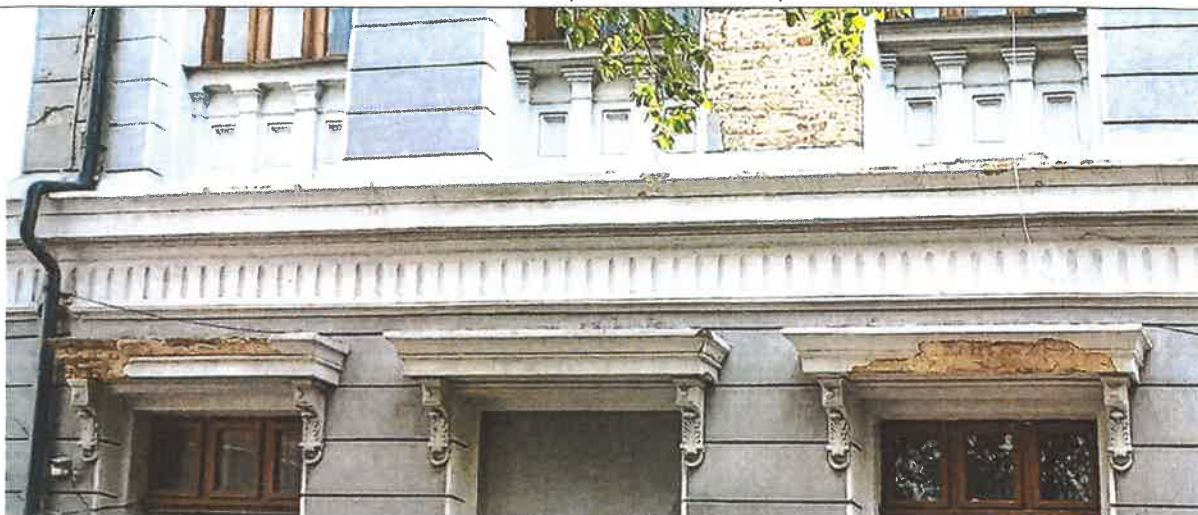
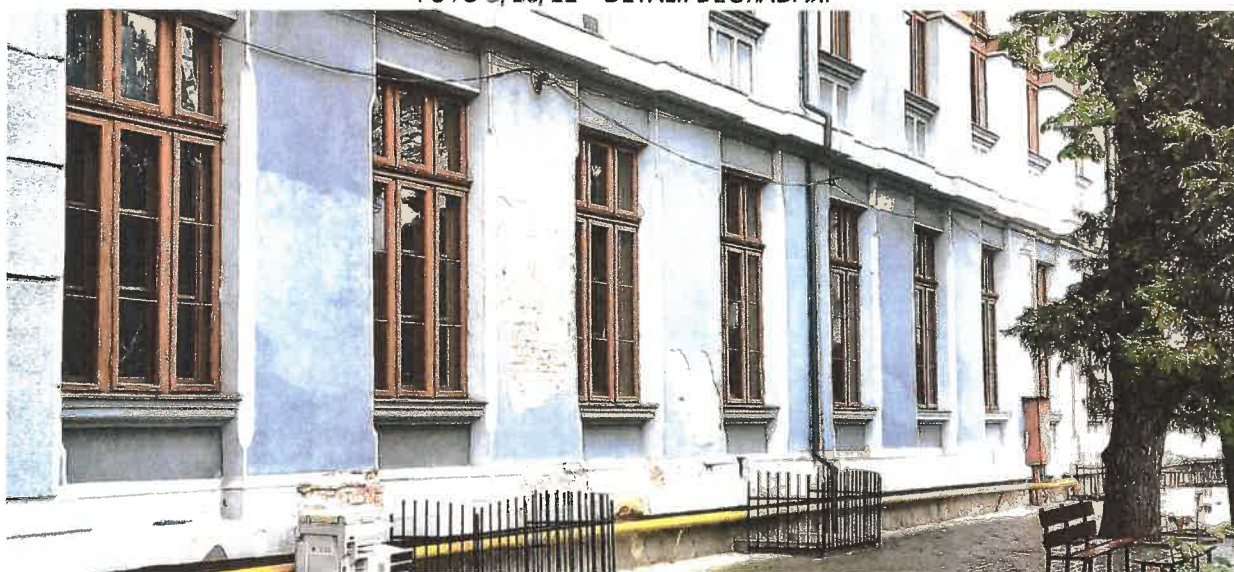
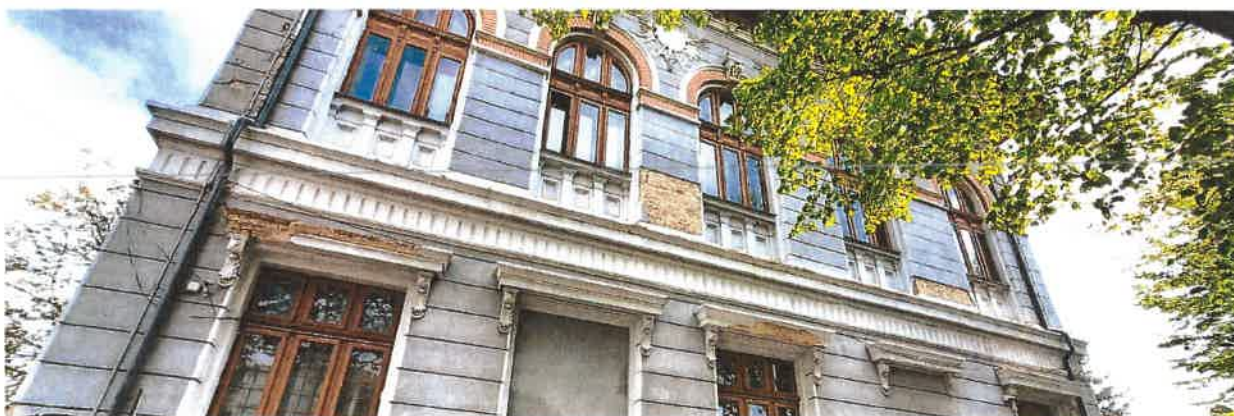
FOTO 9/10/11 – DETALII DEGRADARI

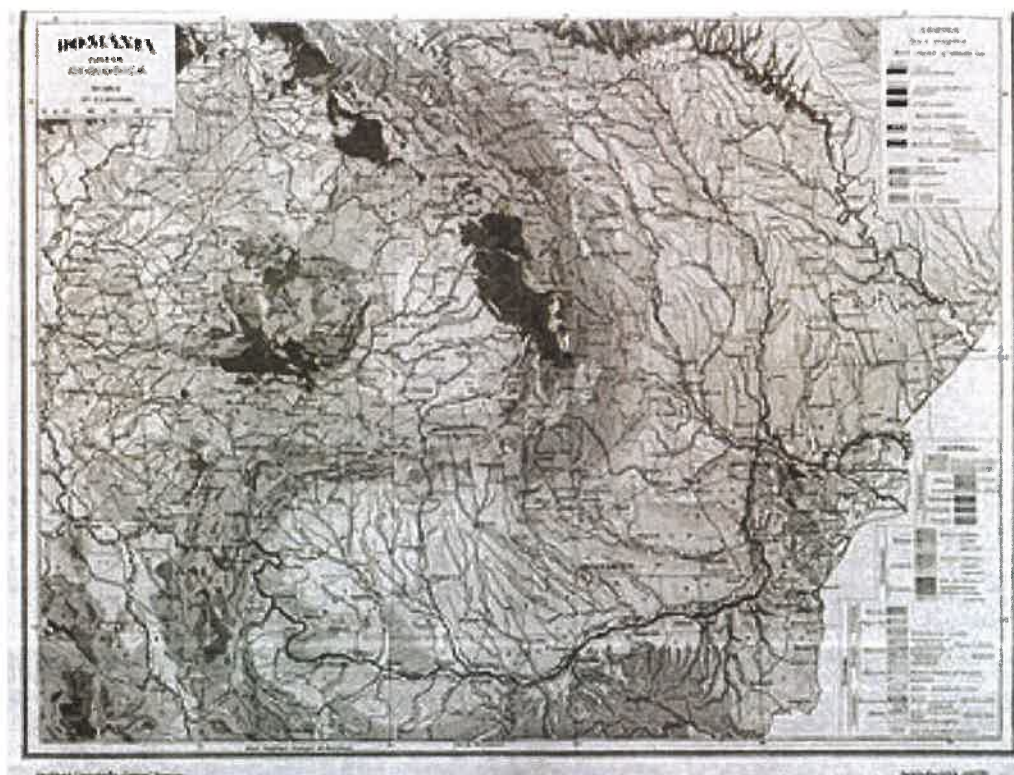
Fig. 2 Harta geologica a Romaniei

In continuare este prezent un pachet relativ gros (40-50 m) de pamânturi argiloase, de vârsta Pleistocen mediu, sub care se gasesc pietrisuri si nisipuri Pleistocen inferior, cunoscute sub denumirea de "strate de Candesti" (vezi Harta geologica scara 1:200.000, foaia Ploiesti).

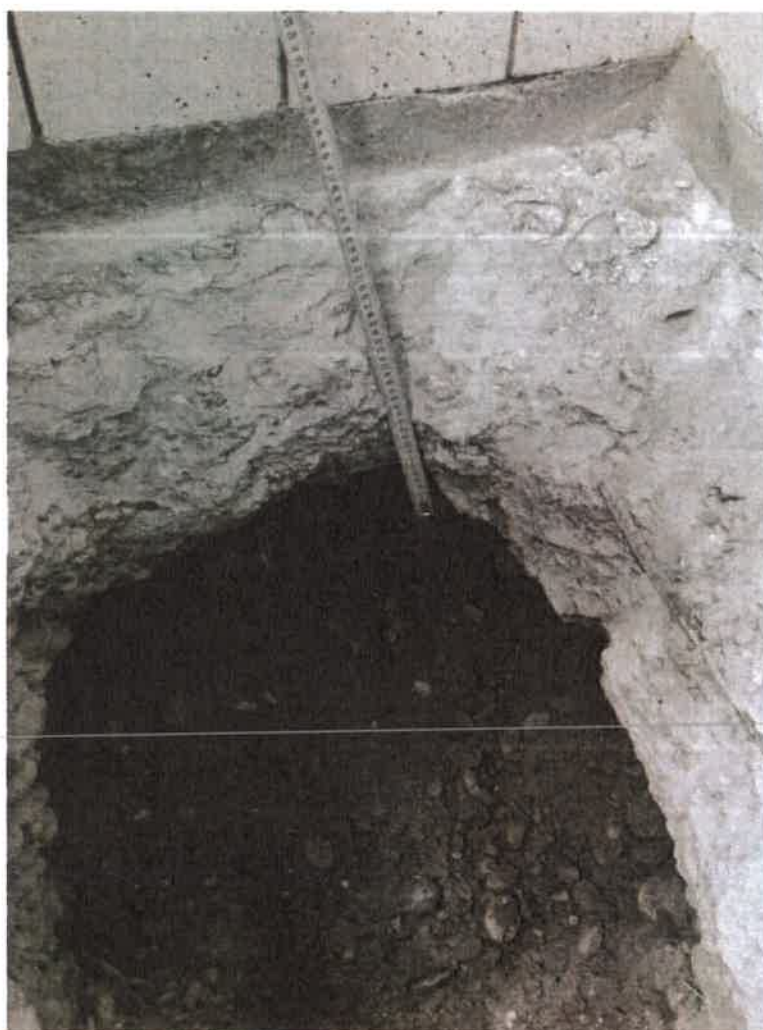
- **Litologic** - succesiunea litostratigrafica prezenta in verticala amplasamentului este urmatoarea (incepand de la suprafata, fata de cotele actuale ale terenului : cota 0.00 = cota pardoseala existenta) :

0,00 – 0,40 m – placa beton

0,40 – 0,80 m – pietris cu nisip si liant argilos-prafos

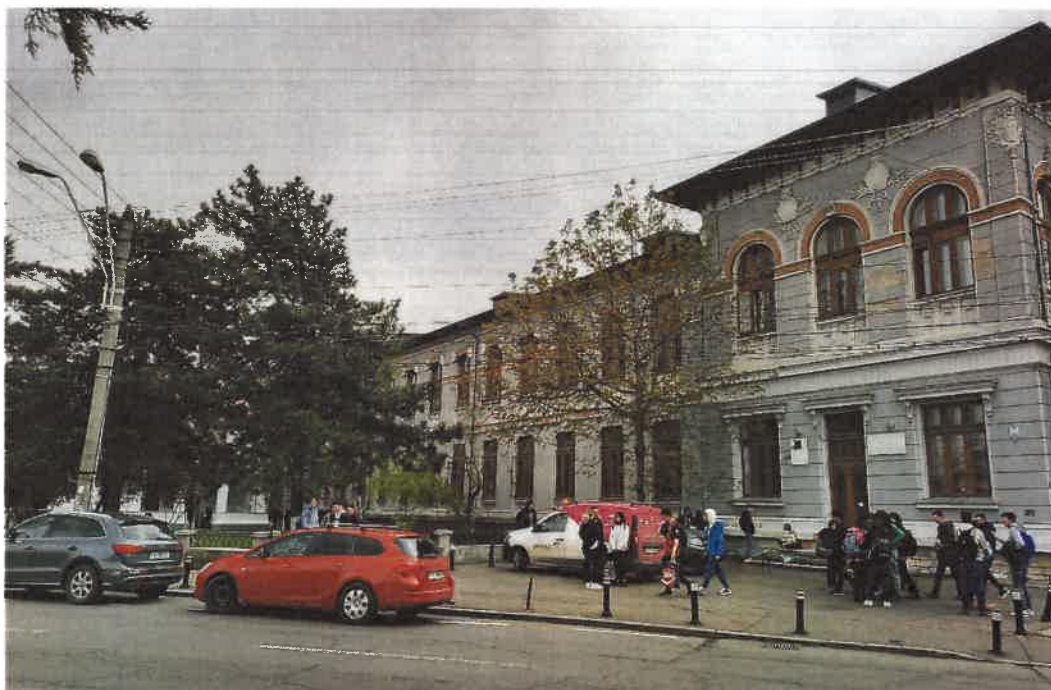
Imagine cu fatada de Nord din Strada Maramures

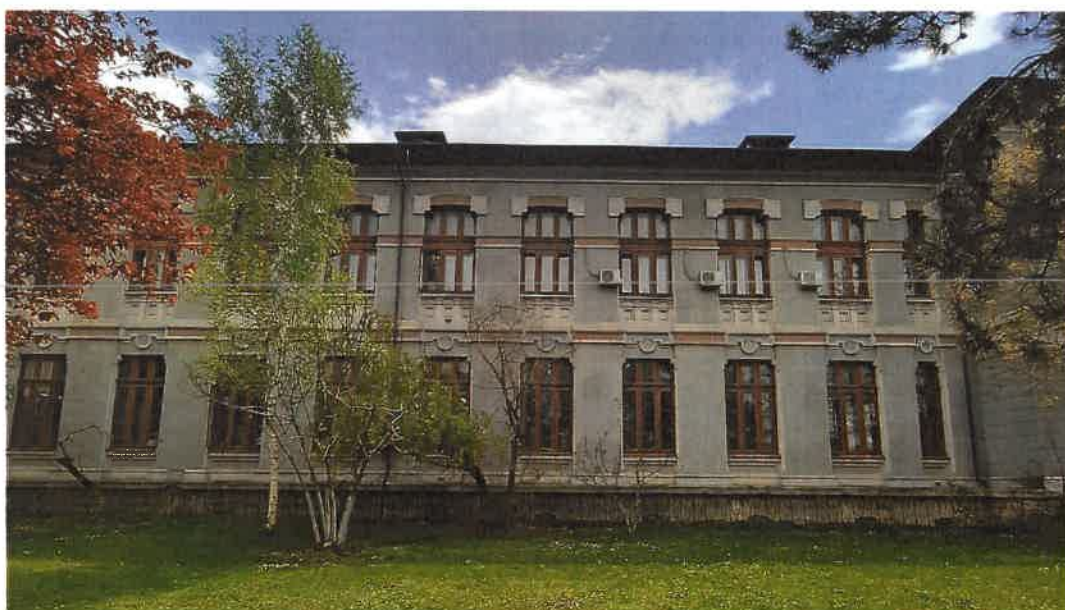
Imagine cu fatada de Nord din Strada Maramures

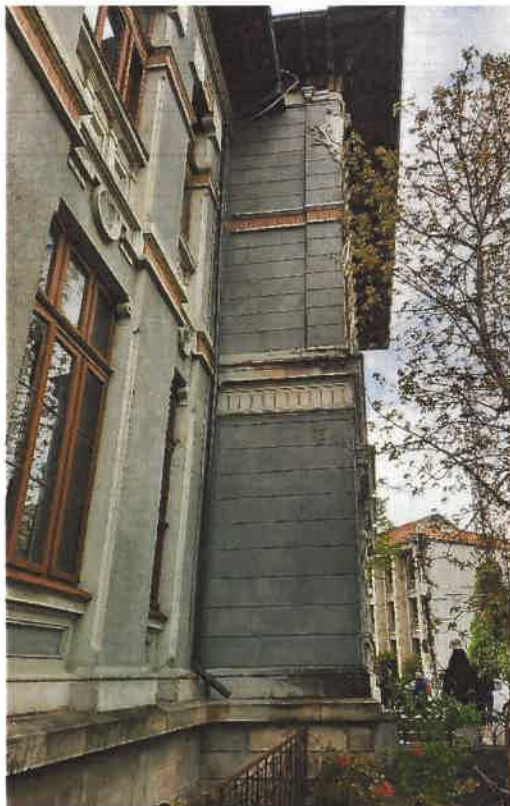
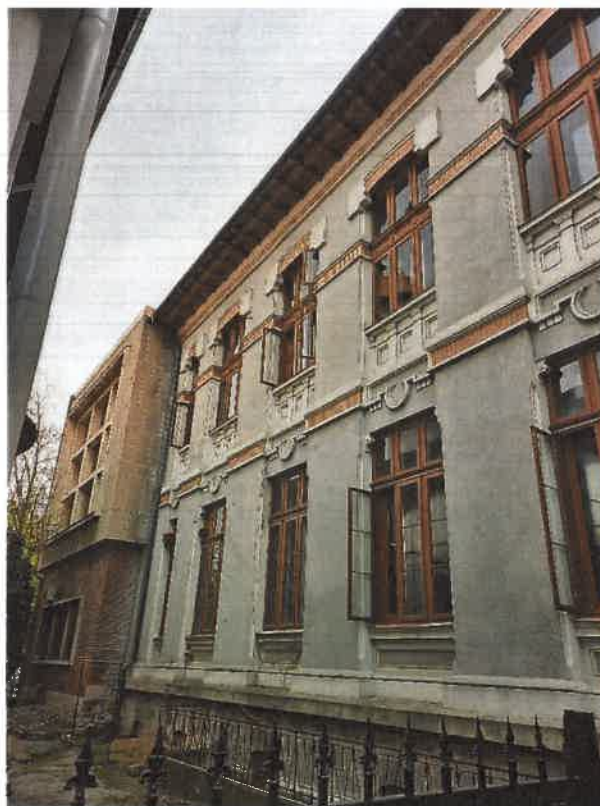
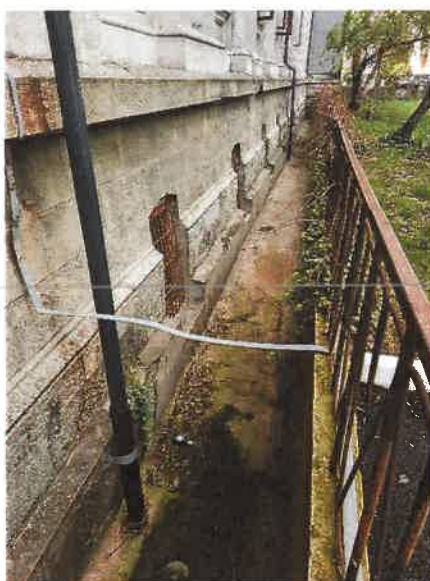
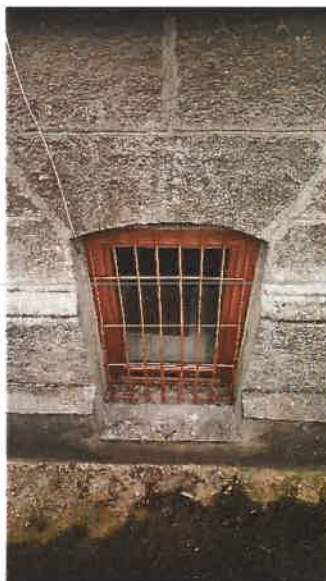
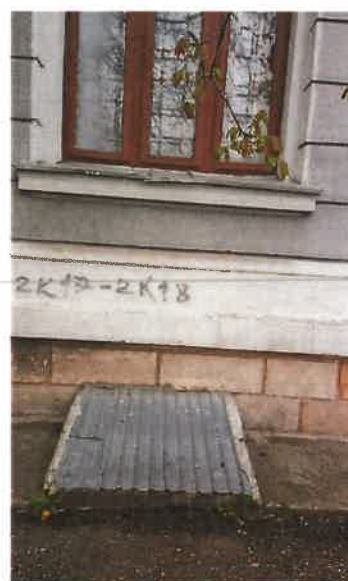
Imagini de detaliu cu fatada de Nord

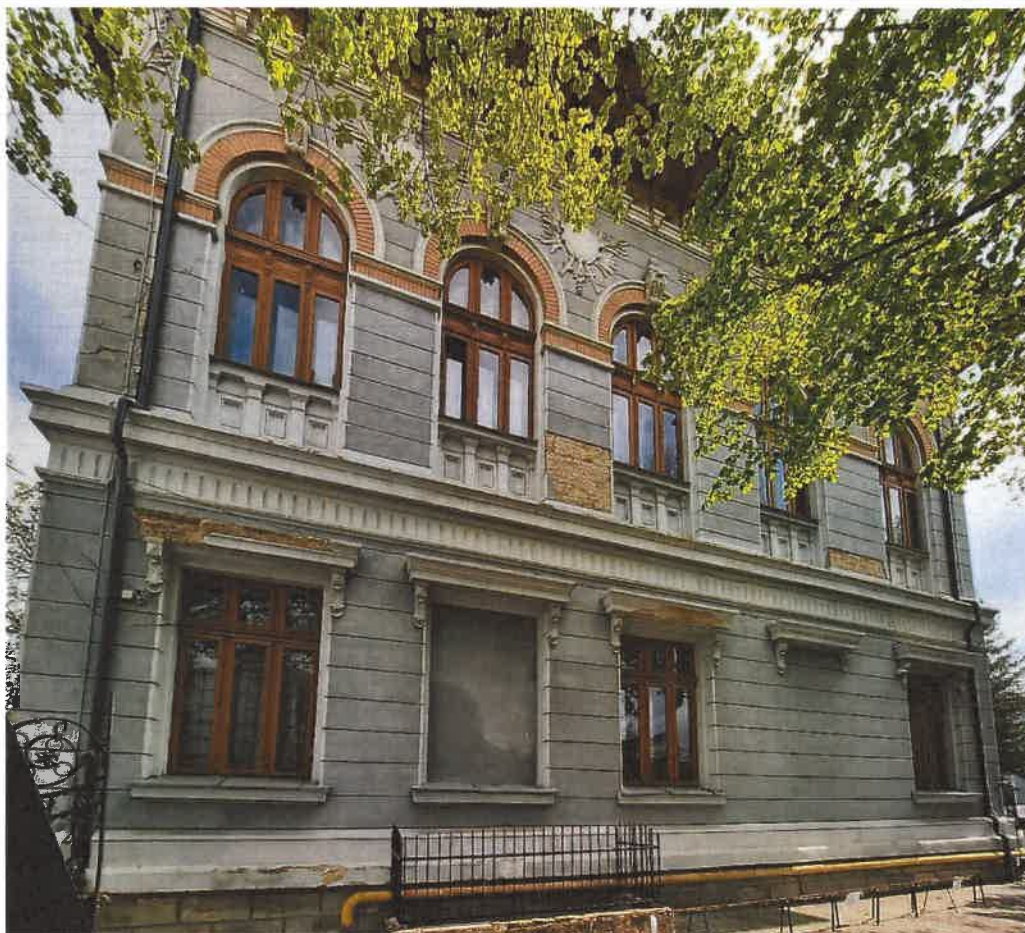
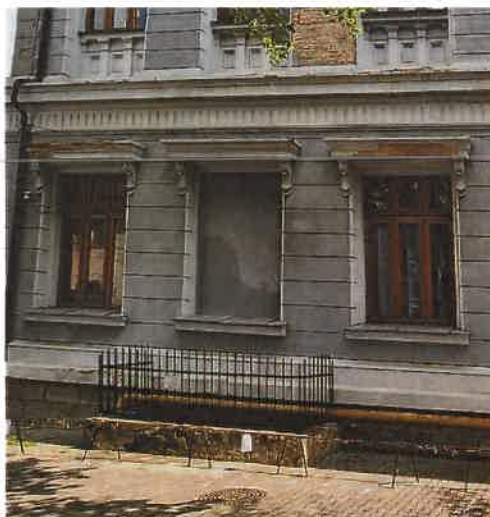
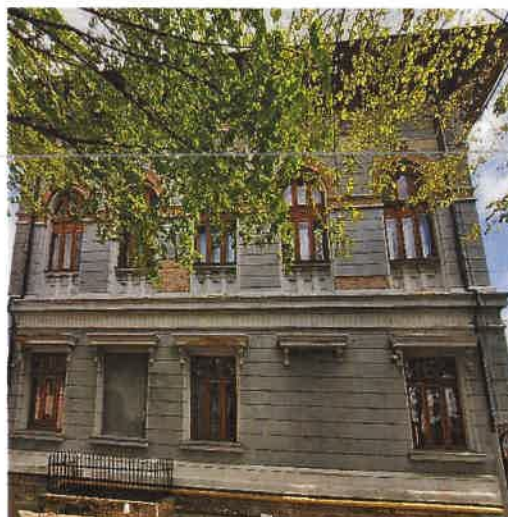
Imagini cu fatada Vest

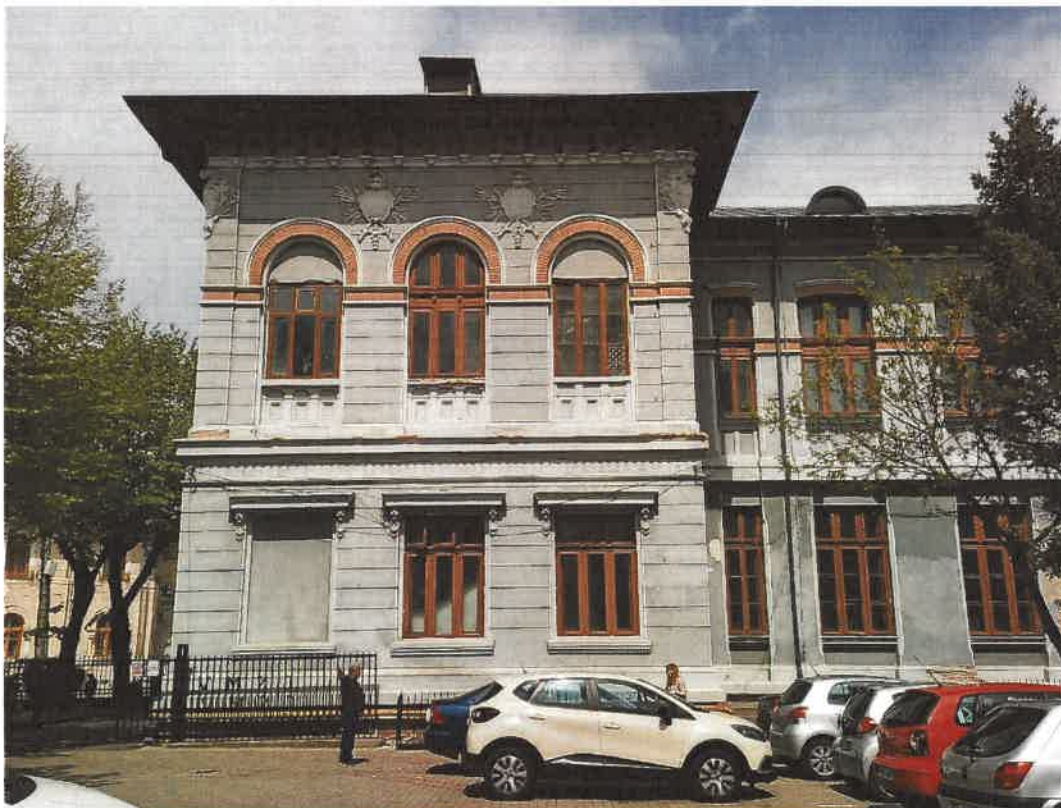
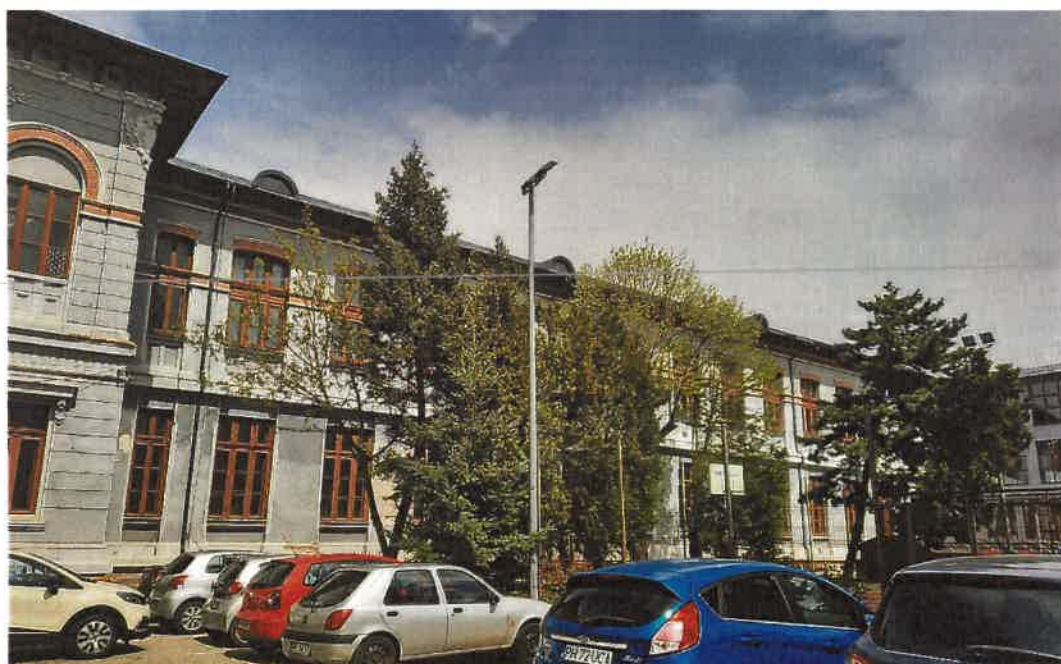
Imagini cu fatada Sud

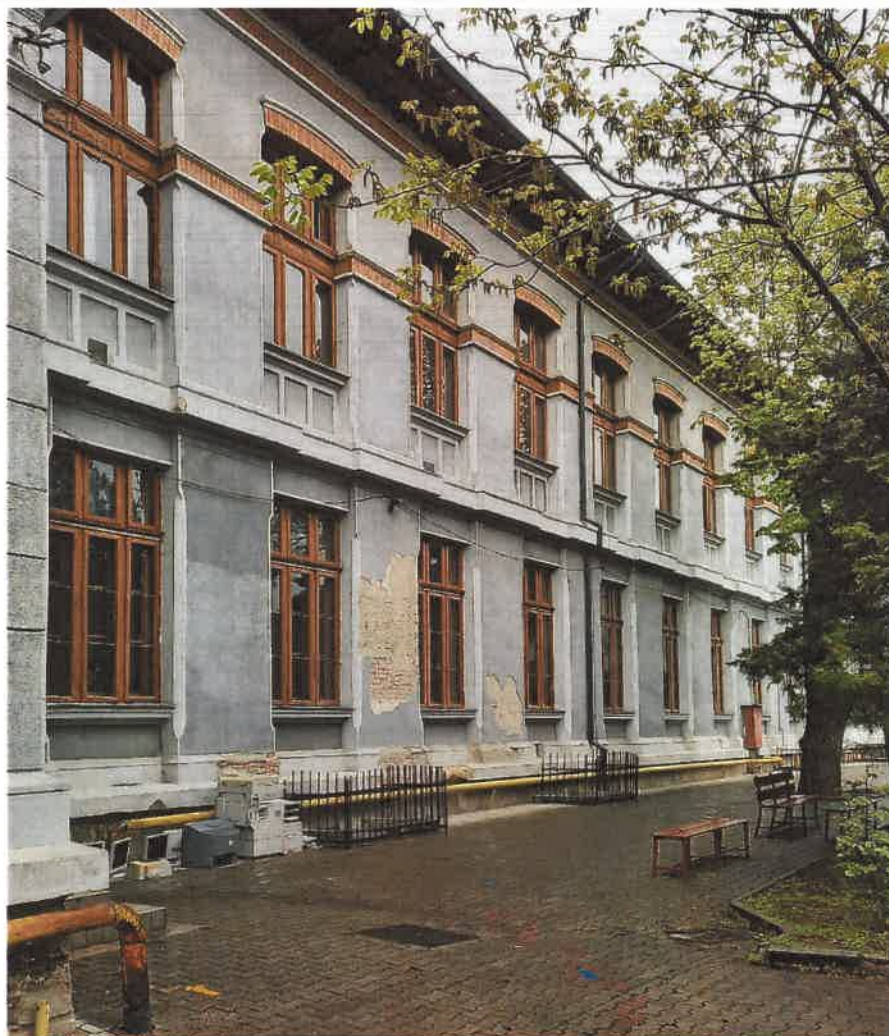
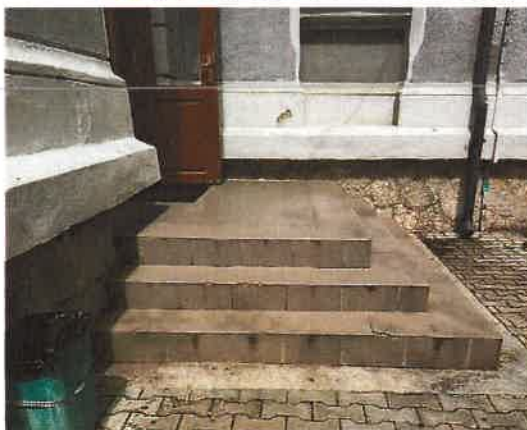
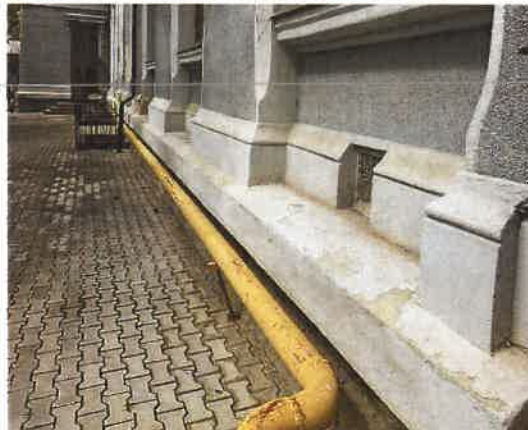
Imagini de detaliu cu fatada Sud

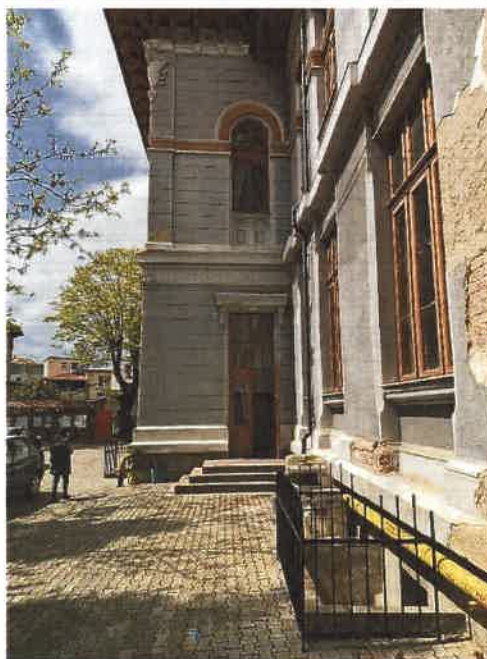
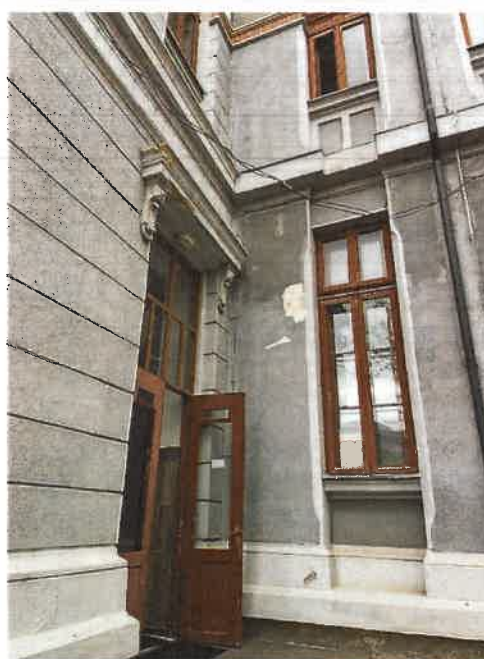
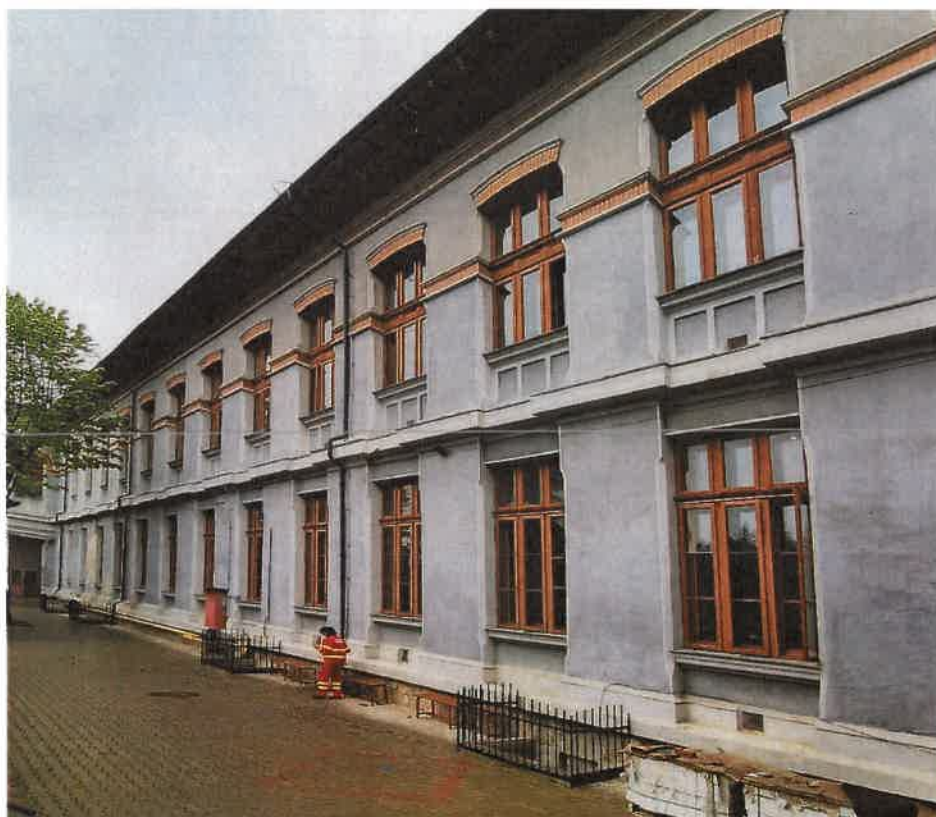
Imagini de detaliu cu fatada Sud

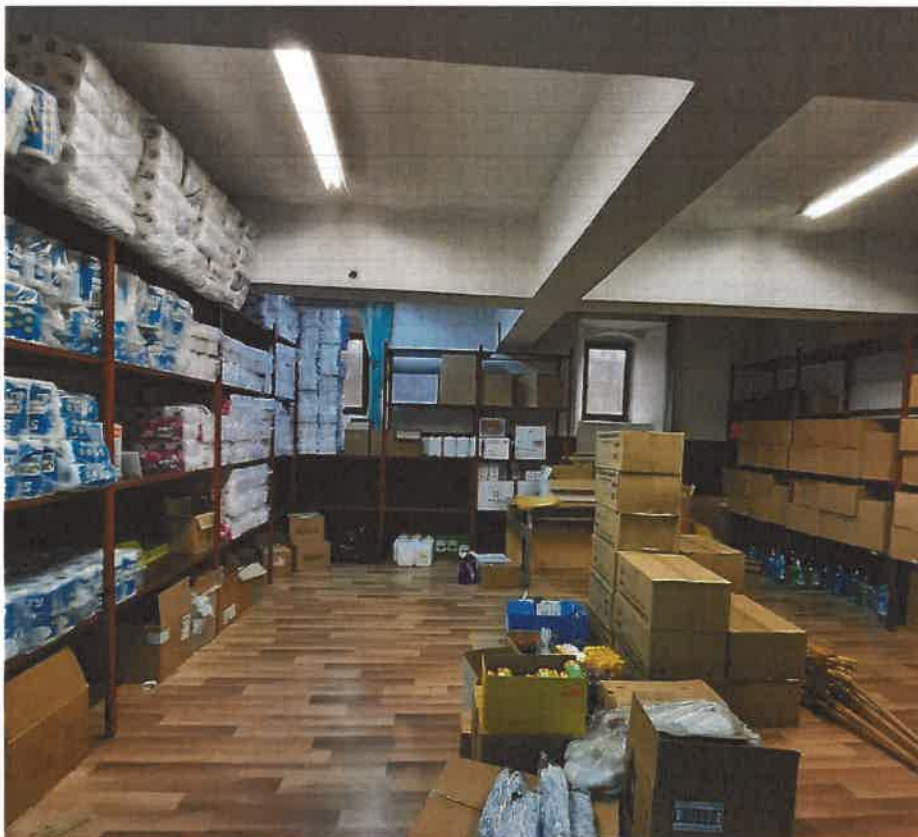
Imagini din spațiu de depozitare cu tavan cu boltisoare

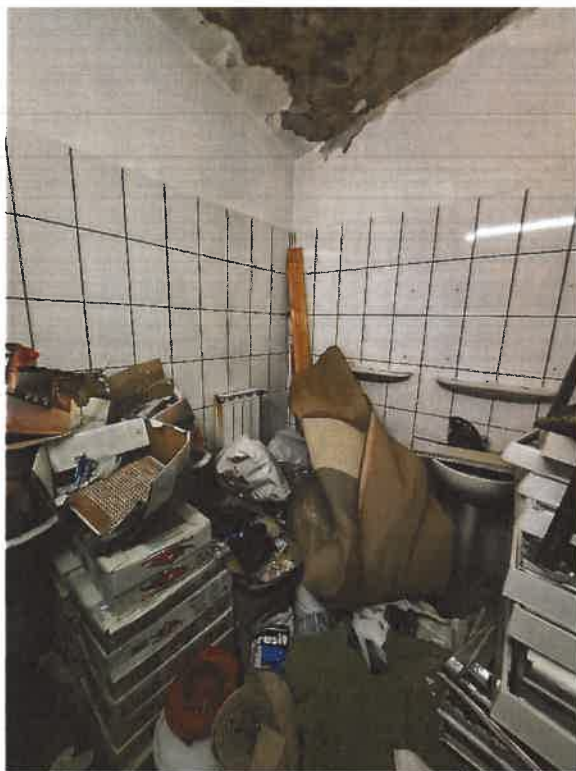
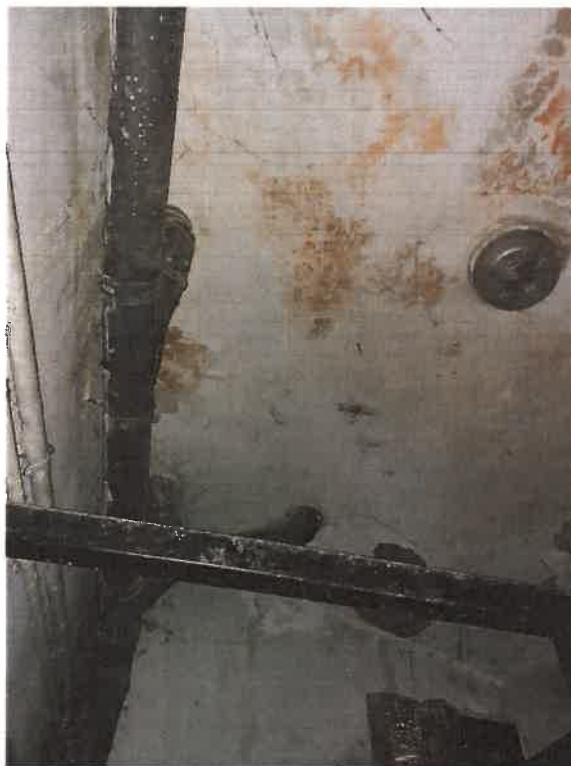
Imagini din grupuri sanitare dezafectate
