Expertiza tehnica

imobil situat in strada Andrei Muresanu, nr.56,(Policlinica Cina),
Municipiul Ploiesti,
judet Prahova

septembrie 2022

Obiect: imobil DS+P+3E (TRONSON 1+2) ,P (TRONSON 3+4)

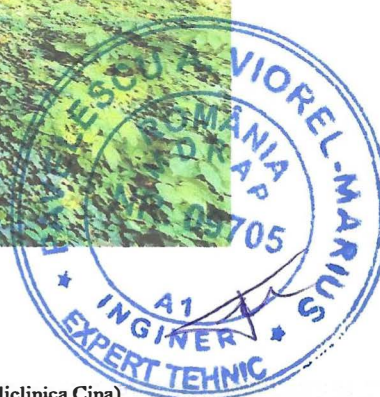
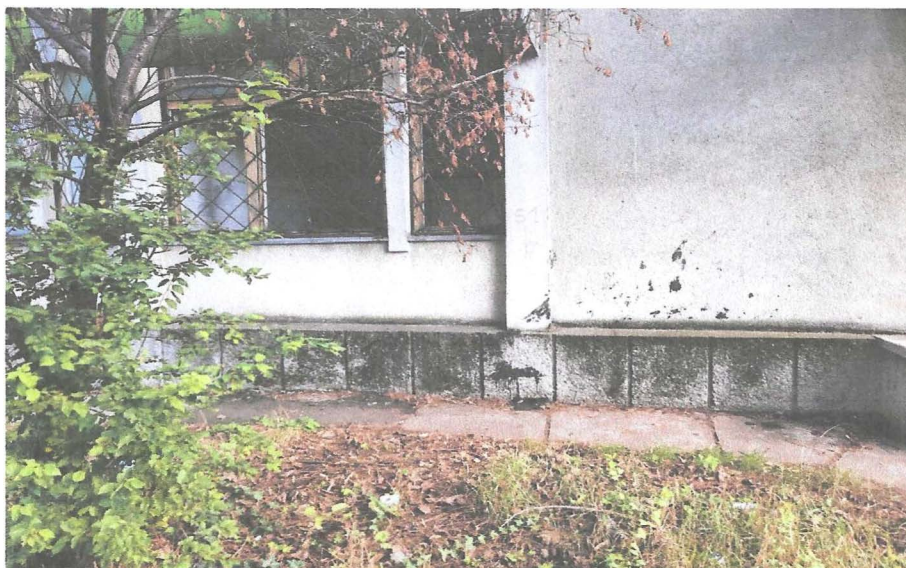
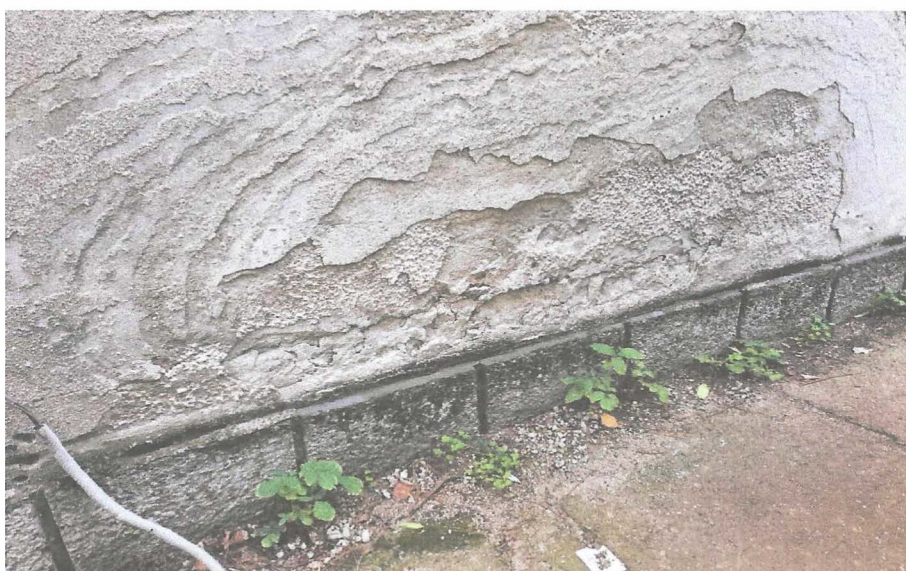
Degradari ale trotuarelor de protectie:

- Se recomandă efectuarea de lucrări de întreținere și reparații la elementele de finisaje și instalații care prezintă degradări.
- În cazul în care lucrările de întreținere și reparații nu se efectuează la timp, uzura lor devine anormală și scurtează durata de exploatare a clădirii.
- Lipsa de întreținere și reparare la timp a conductelor de alimentare cu apă, a canalizării, a scurgerilor interioare, a terasei, a trotuarelor de protecție din jurul clădirii sunt cauze ce duc inevitabil la degradarea accelerată a clădirii.

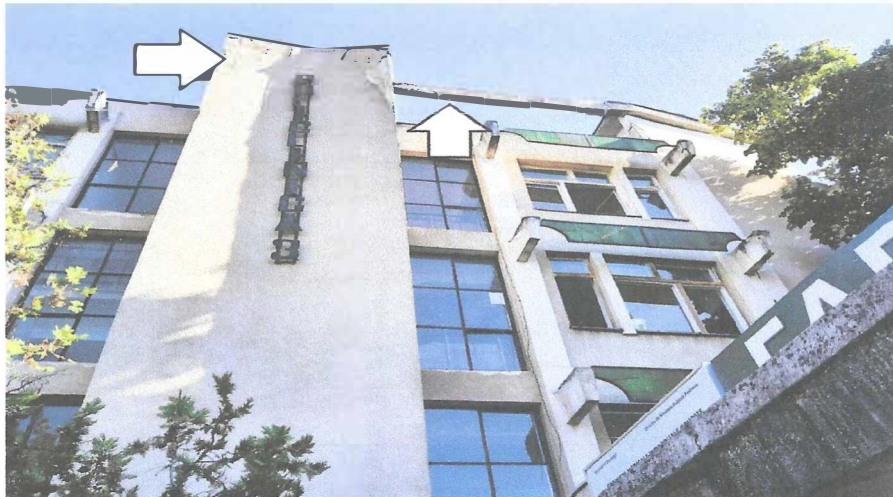
FOTO: Element decorativ-tip perete

- Pentru zona de rost: Rostul se va izola conform detaliilor de arhitectura.
- Realizarea unei camasuiri (stanga +dreapta) a aticului de la terasa .Tencuiala va fi armata cu plasa dubla Ø 8mm /10cm, tencuita **cu mortar de ciment** marca M200-fara var. Camasuirea se va ancora de grinzile de la etajul 3 prin intermediul unor bride metalice dimensionate corespunzator.
