*Actualizare documentatie, faza DALI, si elaborare documentatie, faza D.A., obiectiv de investitii: Reabilitare si modernizarea strazii Mihai Bravu, inclusiv consolidarea si modernizarea celor doua pasaje auto si pietonale peste CF strada Mihai Bravu*

**“Reabilitarea și modernizarea străzii Mihai Bravu inclusiv consolidarea și modernizarea celor două pasaje auto și pietonale peste CF strada Mihai Bravu”**

**ELABORATOR: S.C. DRUM CONCEPT S.R.L.**

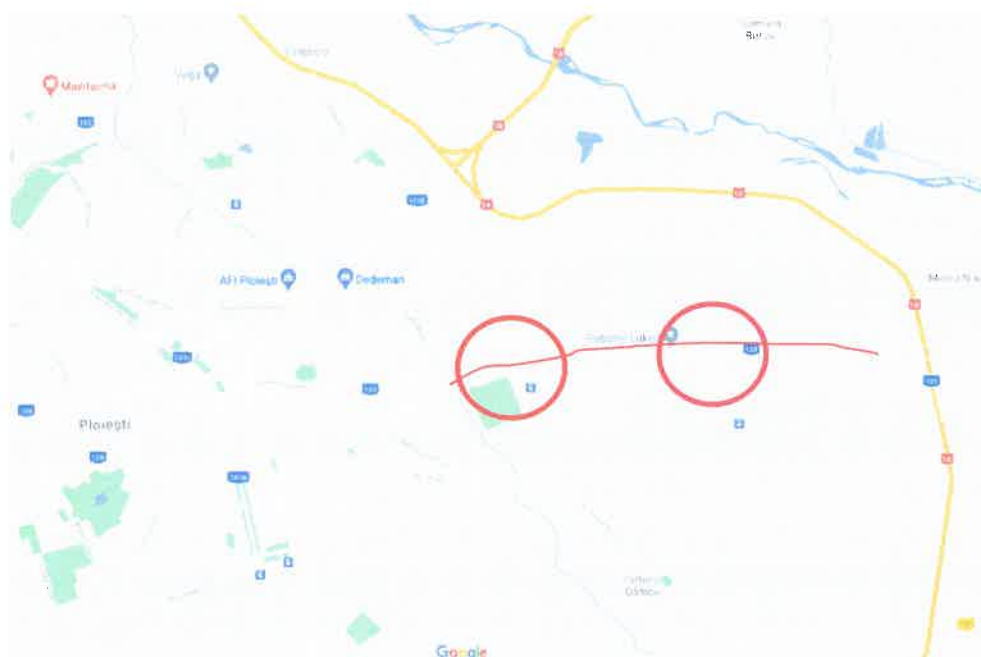
Pe această stradă sunt trei lucrări de artă, un pod peste paraul Dambu și două pasaje superioare: unul peste linia ferată Ploiești Est – Măneciu și unul peste liniile ferate Ploiești Est – Lukoil.

Plan ilustrativ cu amplasamentul obiectivului

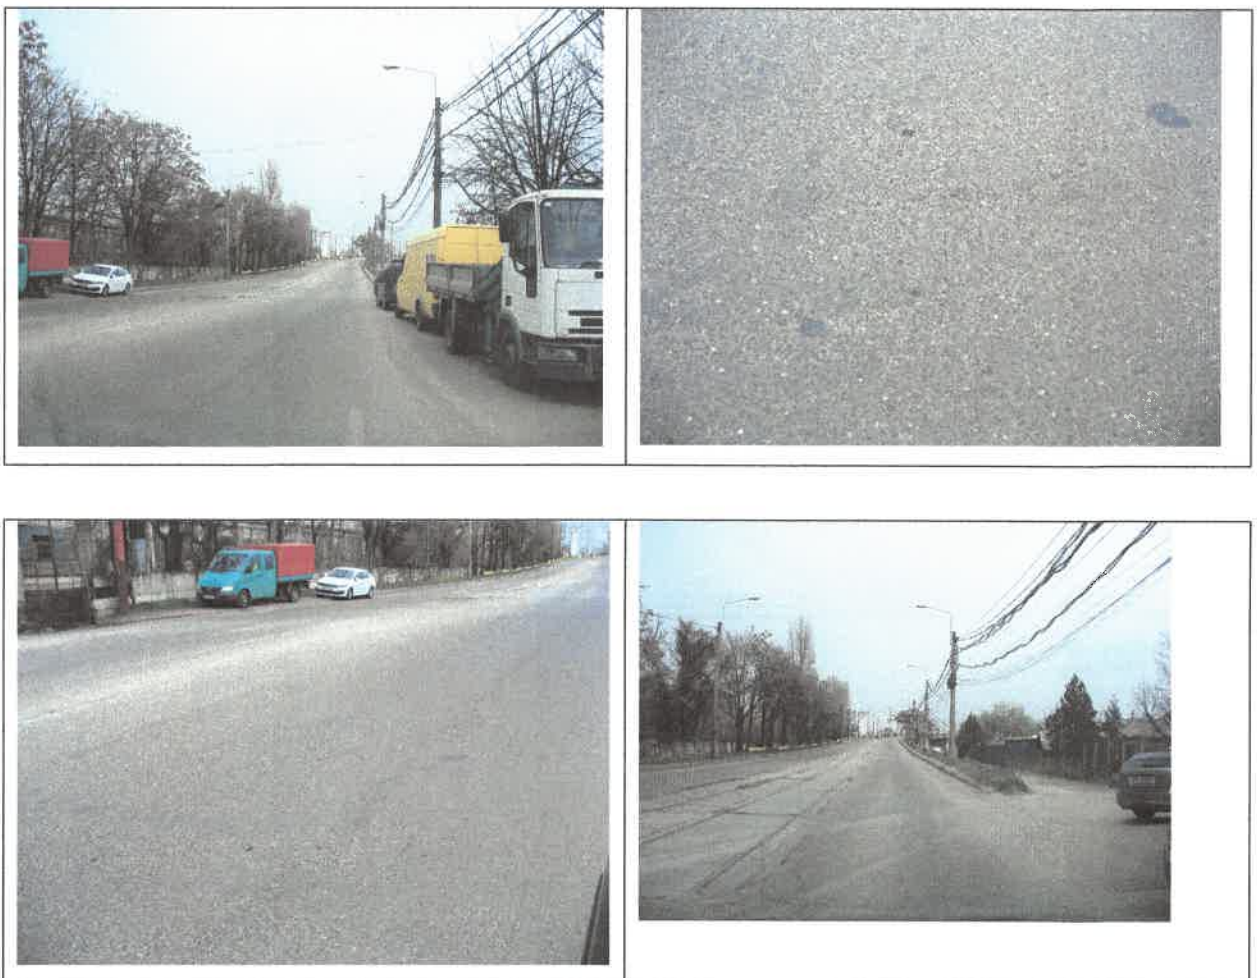
Pe primii cca150 m asfaltul se prezinta intr-o stare mediocra cu defecte specifice de suprafata, fisuri si crapaturi pe ambele directii , suprafete slefuite , denivelari cu nivel redus si mediu de severitate . pe acest sector nu avem linie cf de tramvai. Aceasta incepe de la baza rampei primului pasaj.

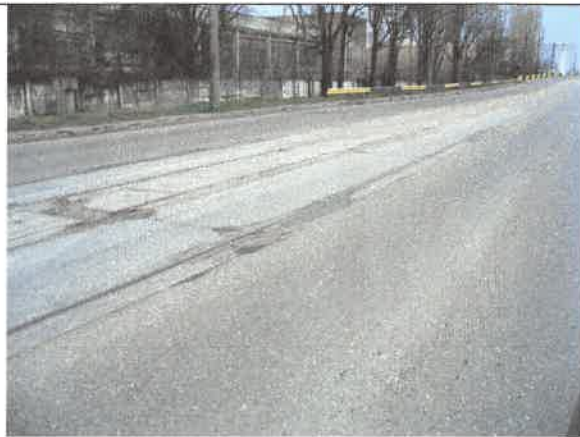
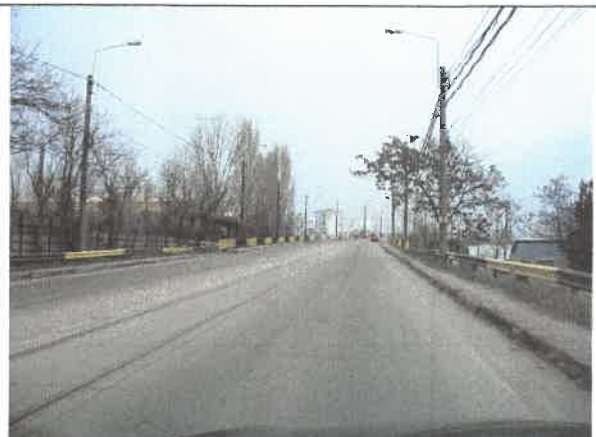
Calea ferata este pe dale din beton de ciment foarte degradate. Asfaltul se pastreaza cu defecte de tipul crapaturi transversale si denivelari.

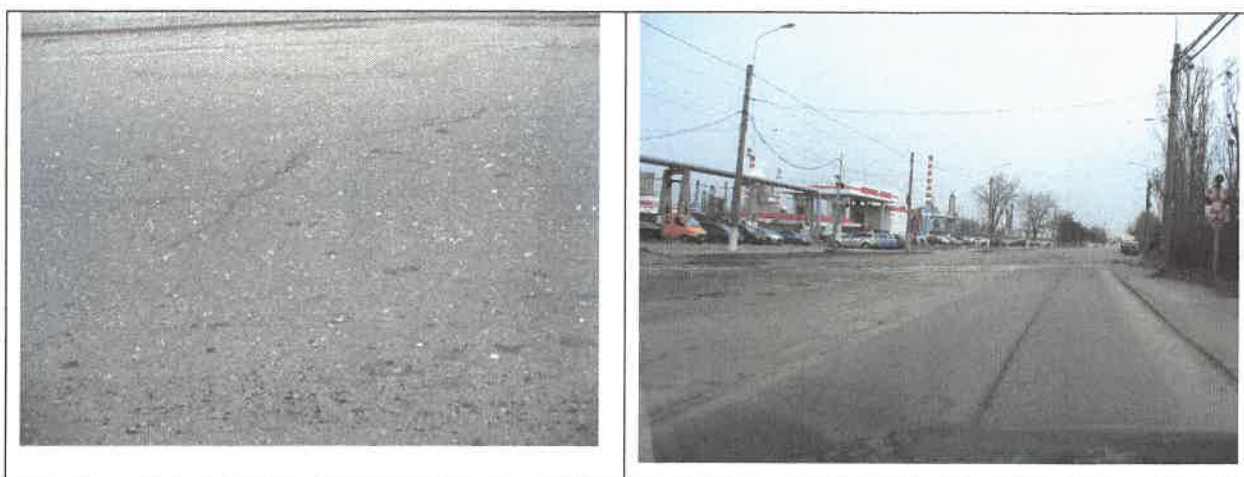
Pe rampe si pod , structura rutiera se prezinta cu defecte de tipul plombe, crapaturi transversale , longitudinala , denivelari cu un nivel de severitate mediu . Dalele penru calea de tramvai sunt foarte degradate

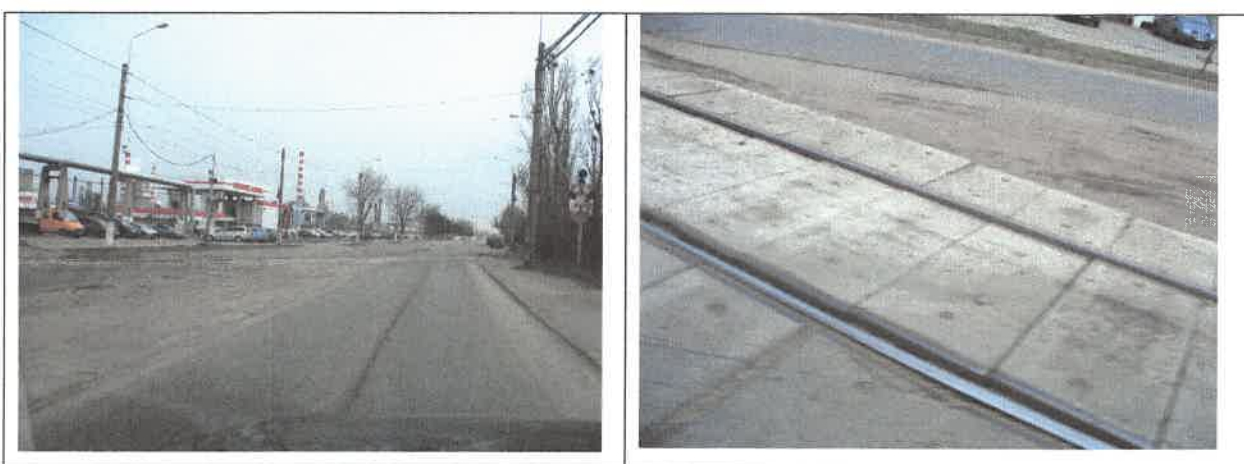
Trecerea la nivel cu cf industrială este amenajată cu dale din beton de ciment și este într-o stare bună.

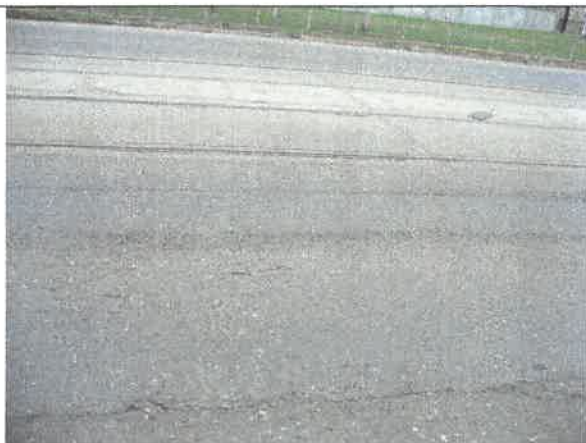
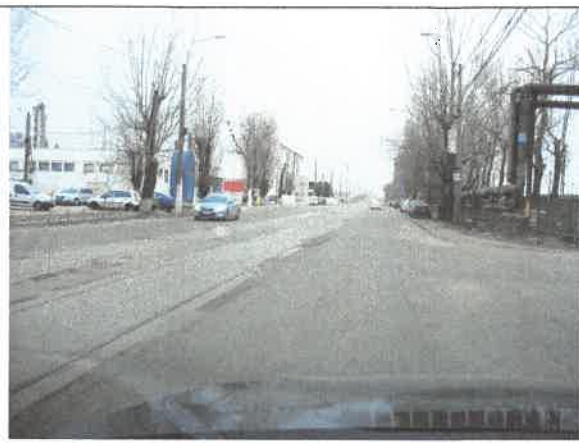
Stratul de uzura este într-o stare rea în special la rostul cu dalele pentru cf tramvai.

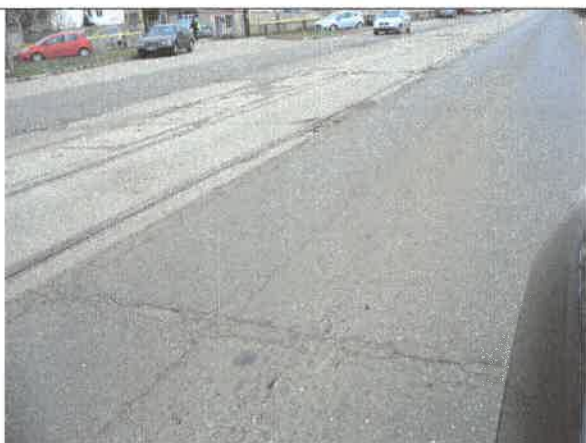
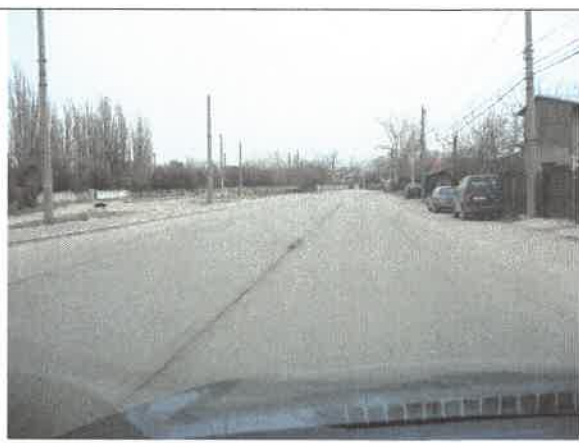
Structura semirigida este vizibilă la suprafața prin rosturile de la betonul de ciment transmise prin reflexie la suprafața.

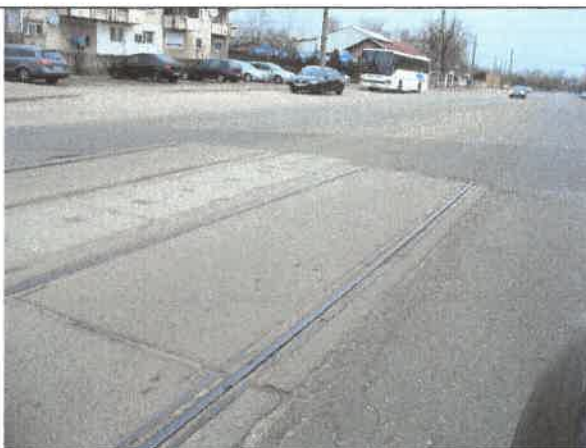
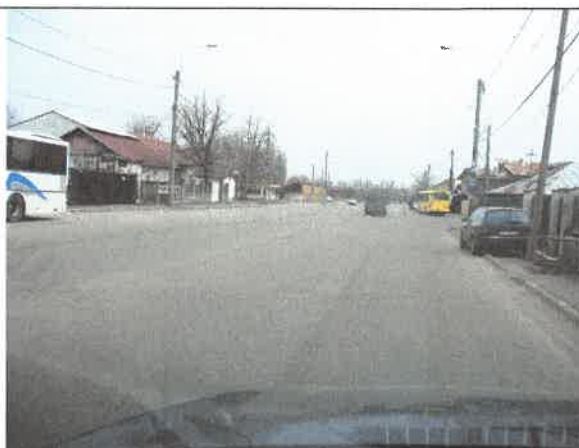
Zona de unde linia de tramvai se oprește iar strada trece de la o secțiune cu două benzi de circulație pe sens și linie de tramvai centrală la un drum cu două benzi câte una pe sens.

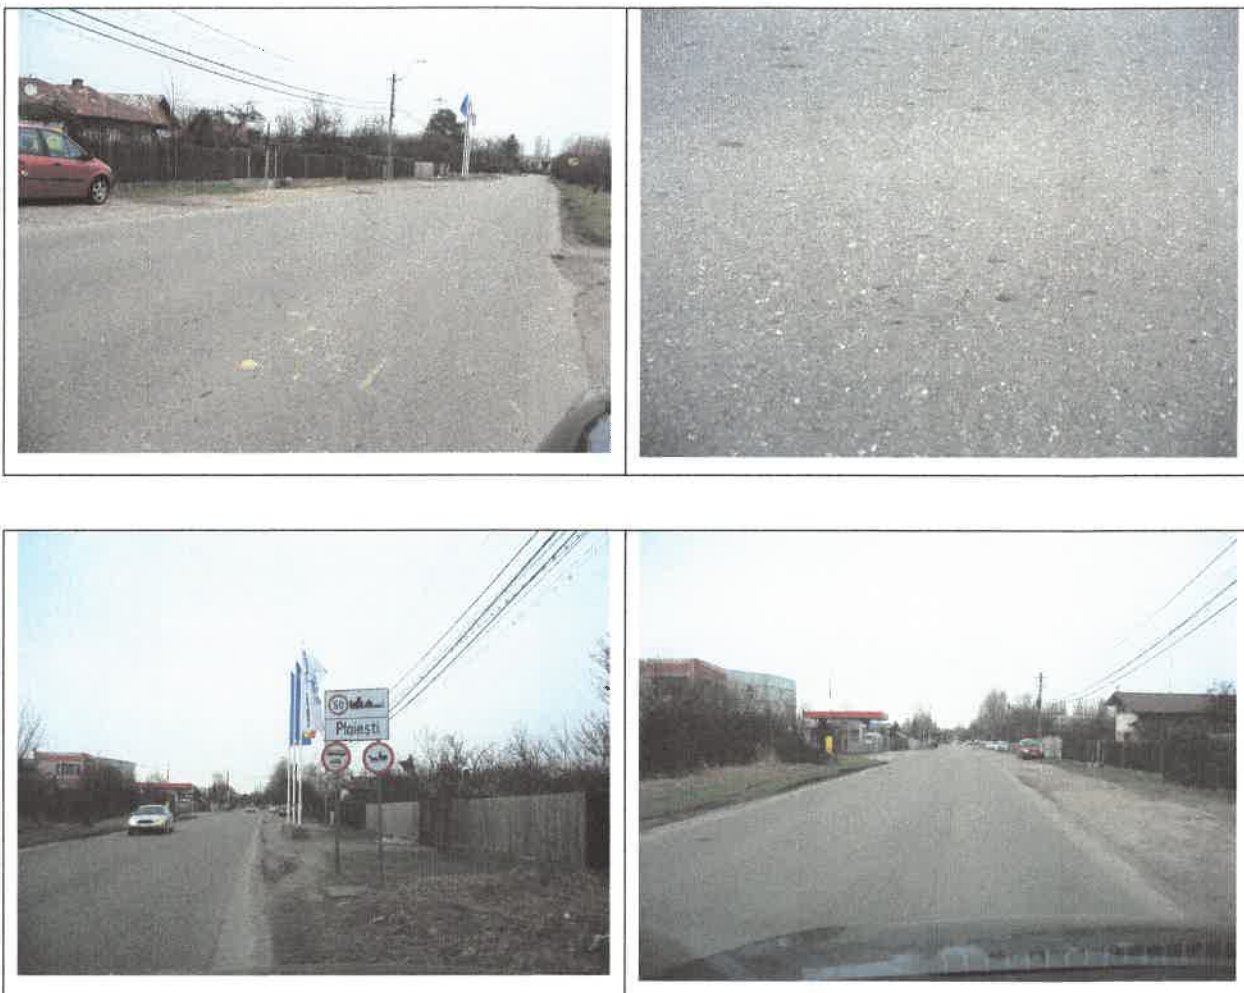
Secorul de sfarsit al proiectului.

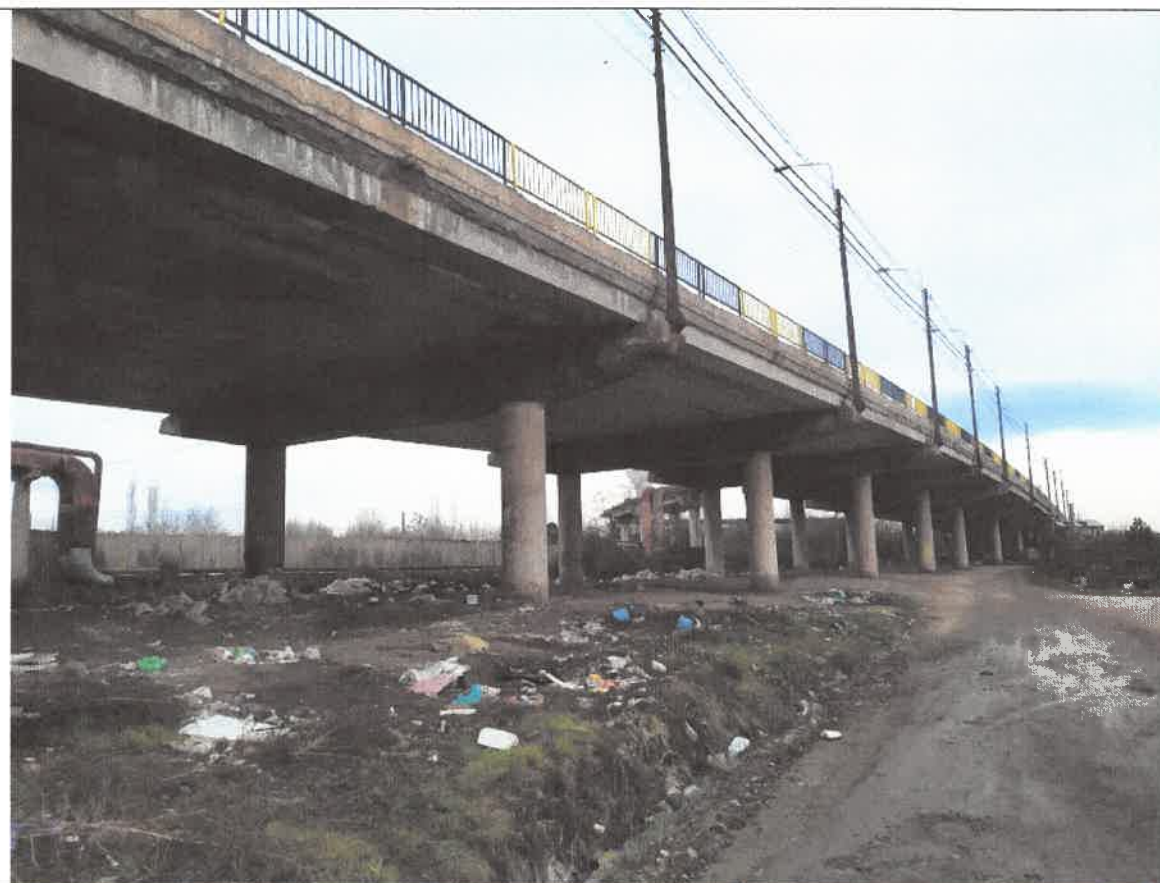
FOTO 1 – Vederea pasajului spre Berceni ;

- 3.23 TOATE RIGLELE PILELOR sunt degradate la fetele laterale si intrados (FOTO 1);
- 3.24 Riglele pilelor cu beton exfoliat si erodat la fetele mentionate (FOTO 13, 14);

- 3.27 Armaturi neacoperite, ruginite si erodate la riglele pilelor si la consolele acestora, unele chiar sectionate (FOTO 1, 13, 14);
- 3.28 Vegetatie la banchetele pilelor, exemplu P5;

- 3.32 Stalpul pilei P8 dreapta are o crapatura orizontala la baza pe toata circumferinta;
- 3.33 Lipsa dispozitivelor antiseismice la toate infrastructurile (FOTO 1, 5, 7, 8, 9, 14);

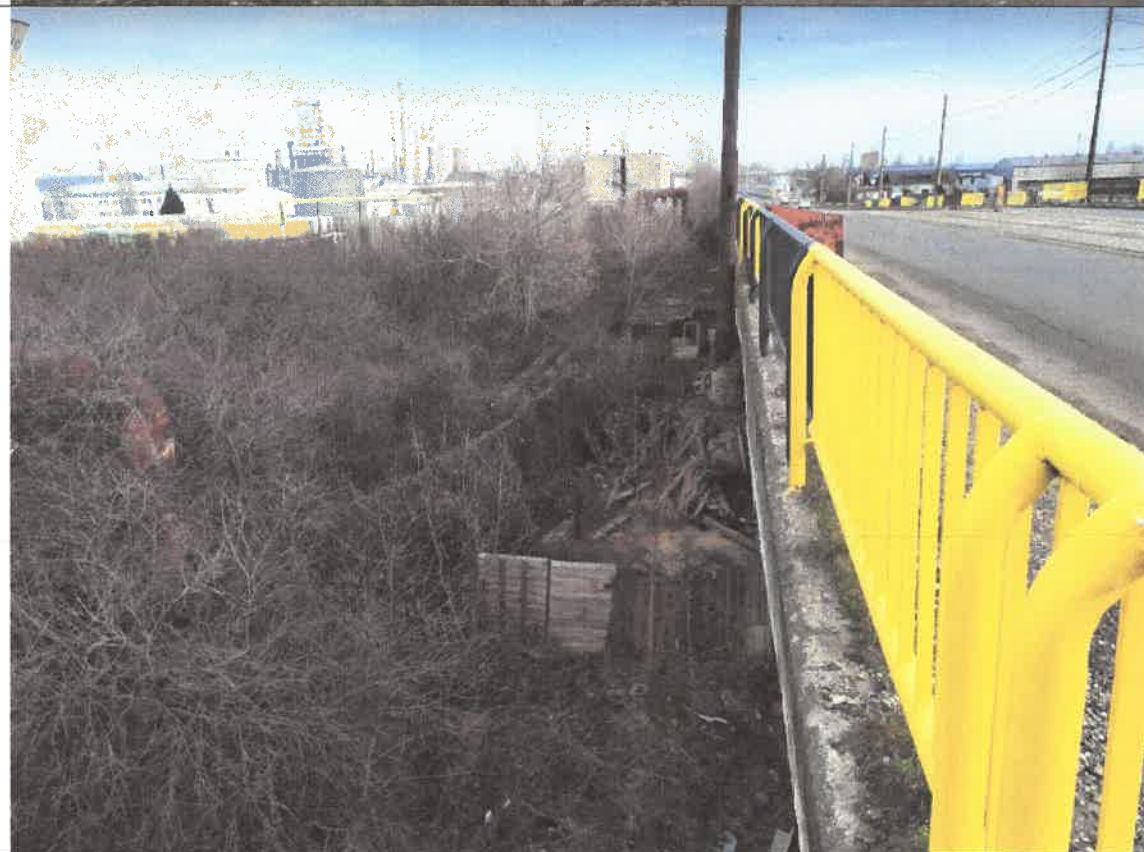
FOTO 2 – Vederea pasajului dinspre Berceni;

- 3.10 Stalpii de iluminat, folositi si la sustinerea liniei electrice a tramvaiului, sunt dispusi necorespunzator, probabil necesitatea acestora s-a impus dupa inceperea lucrarilor de constructie (FOTO 2, 7, 9, 14);

- 3.48 Parapetele pasajului sunt degradate, nevopsite, necorespunzatoare, ruginite, deformat local (FOTO 2, 15, 16, 17, 18, 20);
- 3.49 Rosturile trotuarelor sunt necorespunzatoare;

3.58 Scara de coborare de pe pasaj nu este prevazuta cu o mana curenta (FOTO 2);

3.62 In zona pasajului sunt numeroase gunoaie (FOTO 2, 4);

3.63 Unele instalatii din vecinatatea pasajului sunt dispuse necorespunzator (FOTO 2);

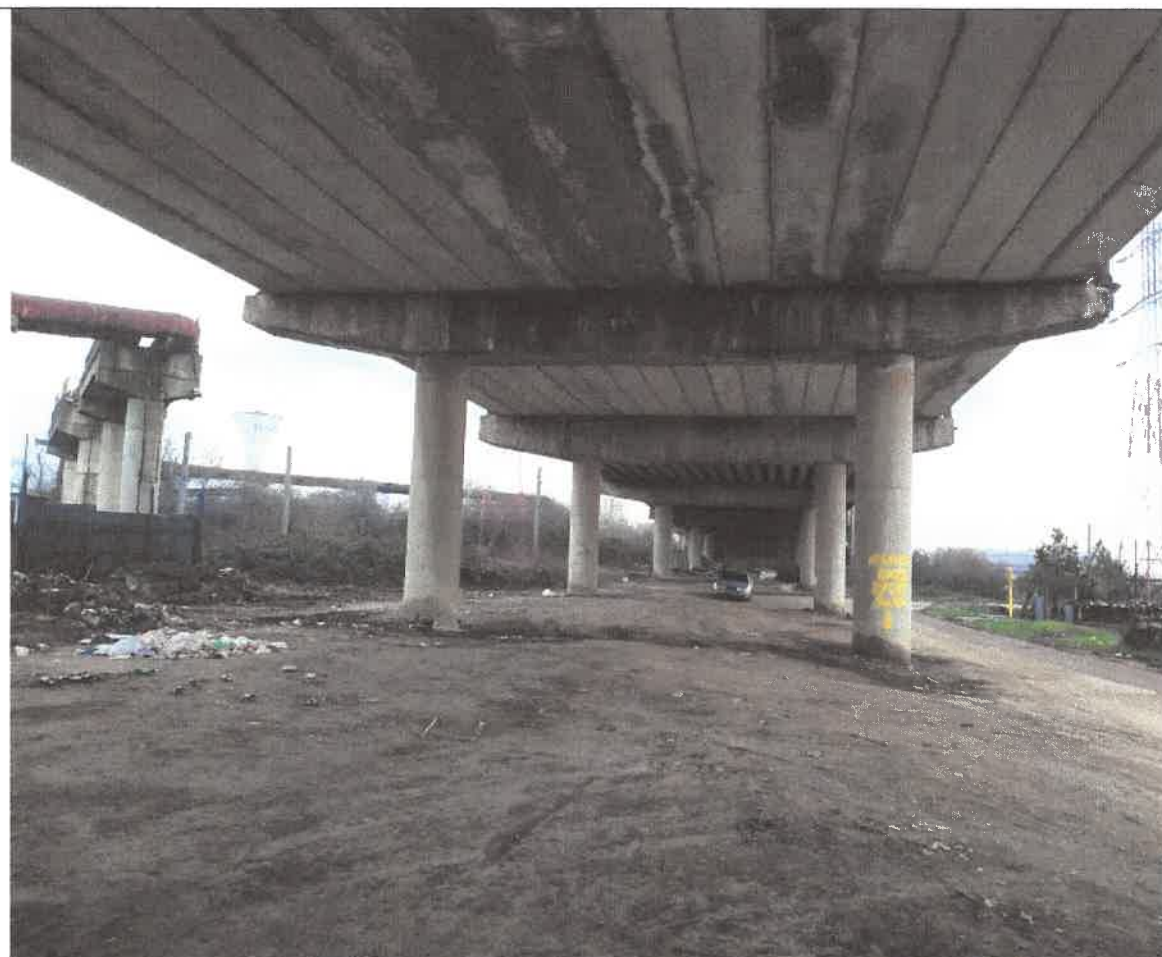
FOTO 3 – Vederea pasajului la intrados, din dreptul pilei P5;

- 3.29 Stalpii pilelor prezinta fisuri multiple si crapaturi, exemplu pilele P3, P6, P8, cu betoane dislocate (FOTO 3, 11, 12);

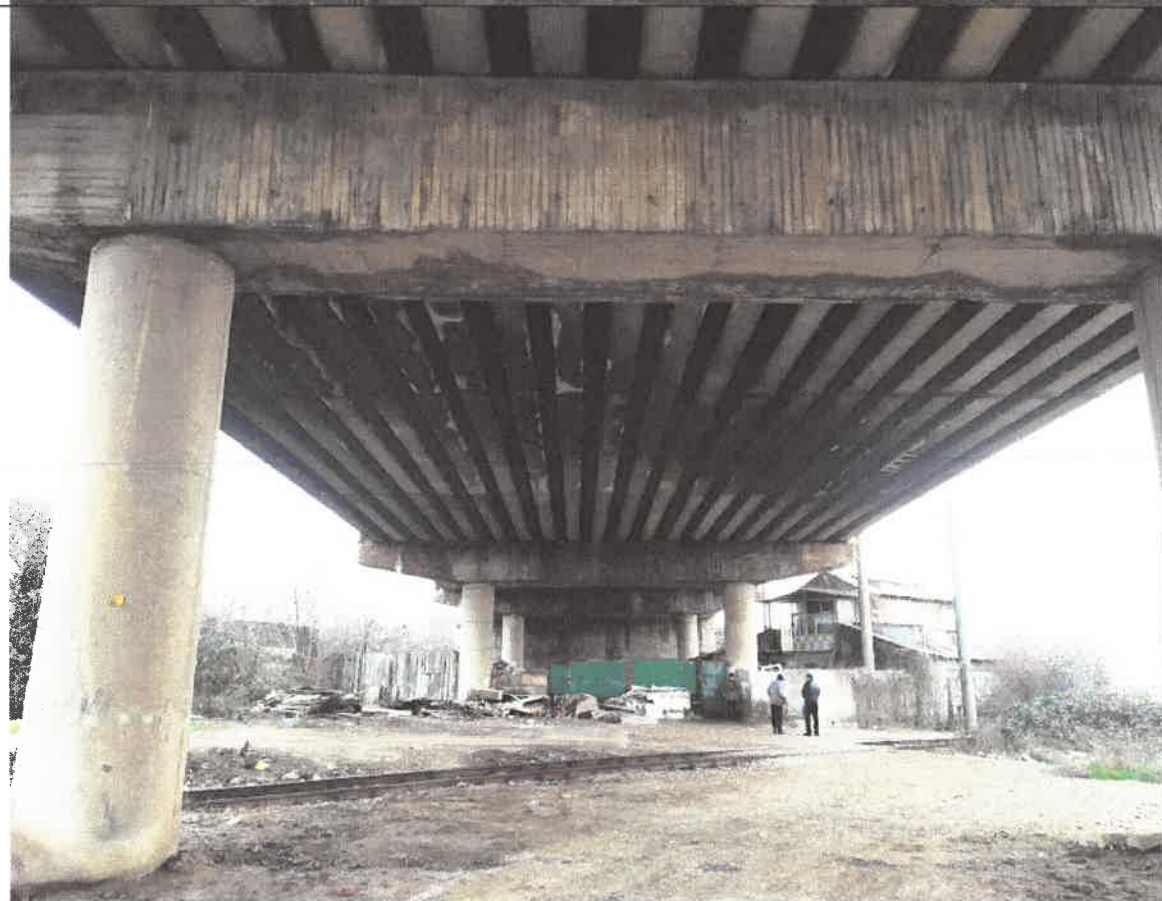
—FOTO 4—

FOTO 4 – Suprastructura pasajului la intrados, vedere spre culeea C2 ;

- 3.8.2. In deschiderea 7, linia simpla Ploiesti Est – Maneciu, electrificata, cu inaltimea gabaritului 6.91m, masurata de la nivelul sinei (FOTO 4);
- 3.9 Pe zona pasajului si a zidurilor de sprijin, lucrarea este prevazuta cu trotuare, insa in afara acestora trotuarele lipsesc;

- 3.1 Pasajul, in forma lui actuala, a fost construit in anul 1986, conform inscriptiilor ce s-au mentinut pe grinzile prefabricate ale acestuia, 17 mai 1986 (FOTO 4, 11);

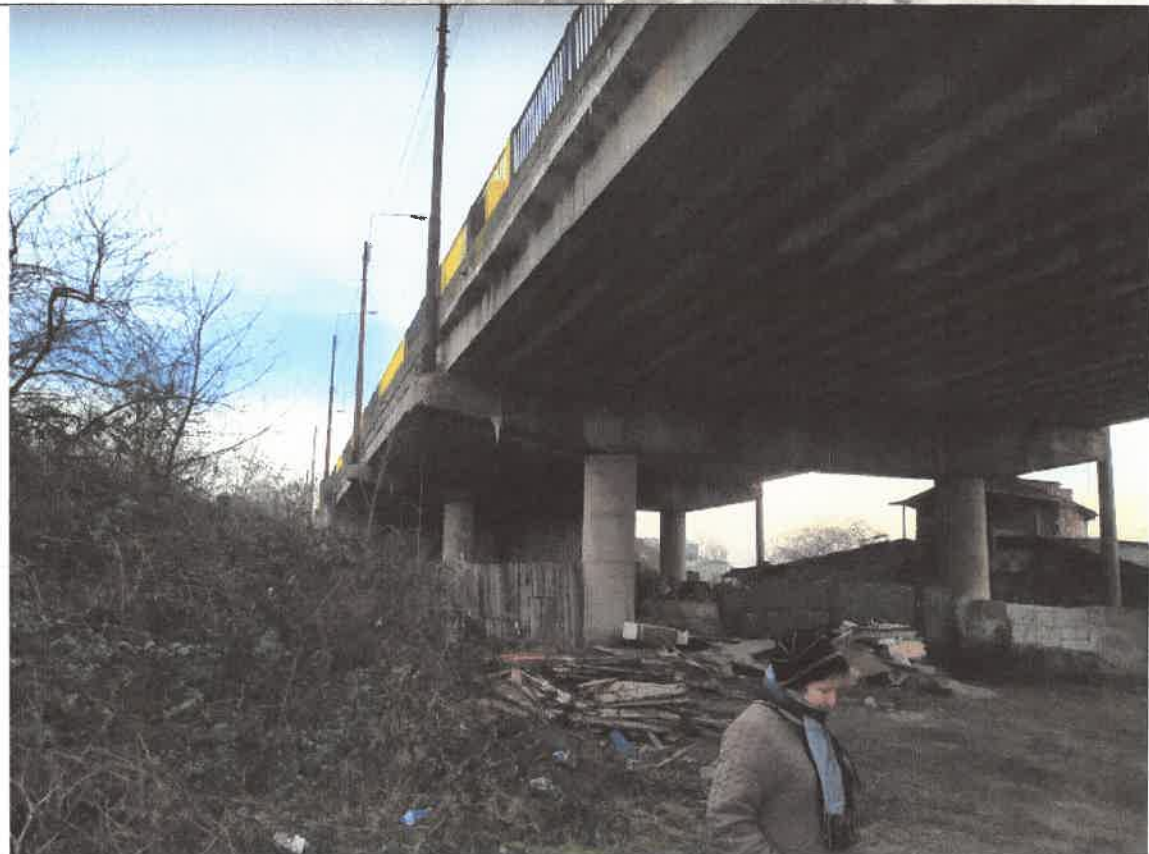
FOTO 6 – Deschiderea 7 in partea stanga ;

- 3.13 Lipsa gaurilor de aerisire la golurile fasiilor (FOTO 5, 7, 8, 13, 14);
- 3.14 Grinzile parapetului nu au picuratoare (Wassernase; FOTO 6, 9, 14);

- 3.15 Grinda parapetului este degradata (FOTO 6, 7, 9);
- 3.16 Infiltratiile in si intre fasii cu goluri (FOTO 5, 8, 13, 14);
- 3.17 Infiltratii intre grinzile deschiderilor 6 si 7 (FOTO 6, 13, 14);

- 3.18 Infiltratii, decalcifieri si stalactite la grinda margia (FOTO 6);
- 3.19 Infiltratii, decalcifieri si stalactite la grinda parapetului (FOTO 6, 7);

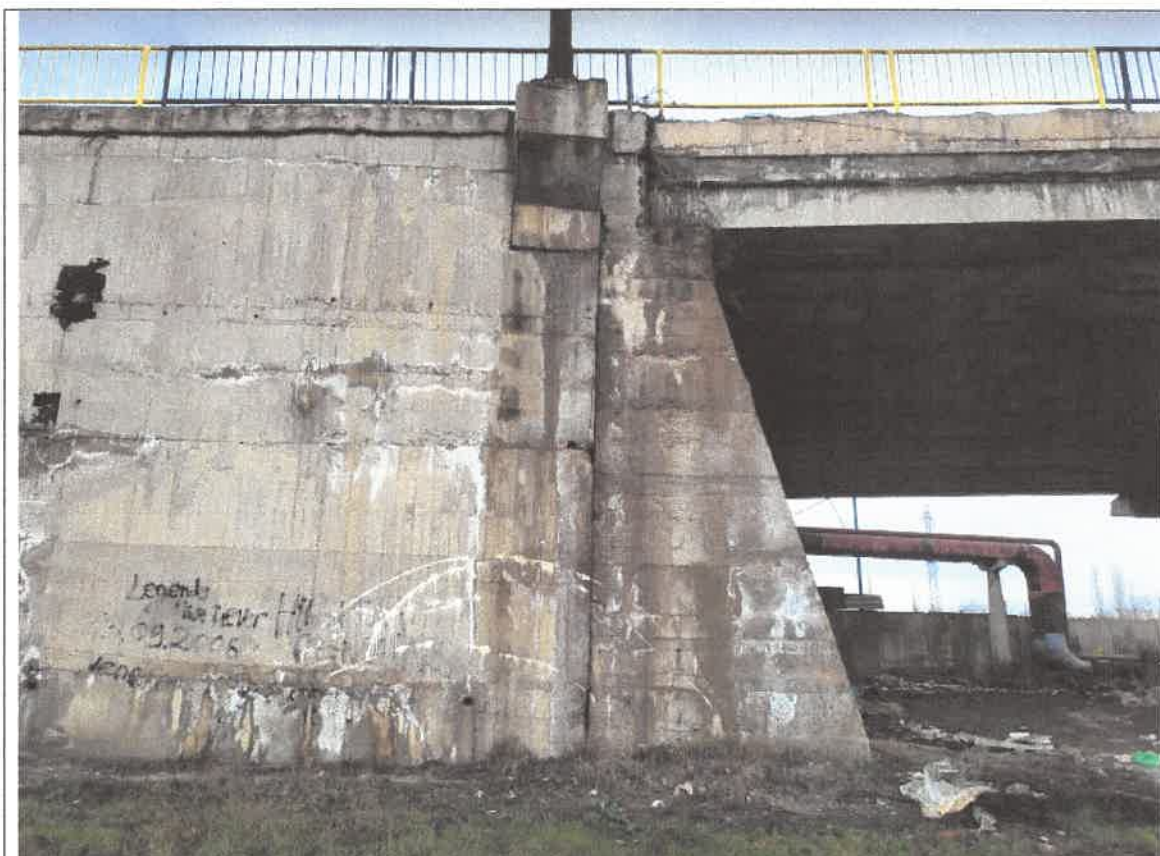
FOTO 7 – Culeea C1 vazuta din partea dreapta ;

- 3.20 Prelingerea apei pe fasia marginala (FOTO 7);
- 3.21 Lipsa unei antretoaze corespunzatoare la capatul fasiilor cu goluri (FOTO 7);
- 3.22 Unele armaturi de la intradosului fasiilor cu goluri nu sunt acoperite suficient (FOTO 5, 8, 13, 14);

- 3.37 Armaturile culeelor sunt evidente, neacoperite si ruginite inclusiv la zidul de garda (FOTO 7);
- 3.38 Betonul banchetei C1 este puternic erodat (FOTO 10);

- 3.52 Rost total necorespunzator la culee (FOTO 7, 8, 9);
- 3.53 Infiltratii puternice la culeea C2 (FOTO 8, 9);
- 3.54 La rosturile culeelor C1 si C2 a aparut vegetatia (FOTO 9);

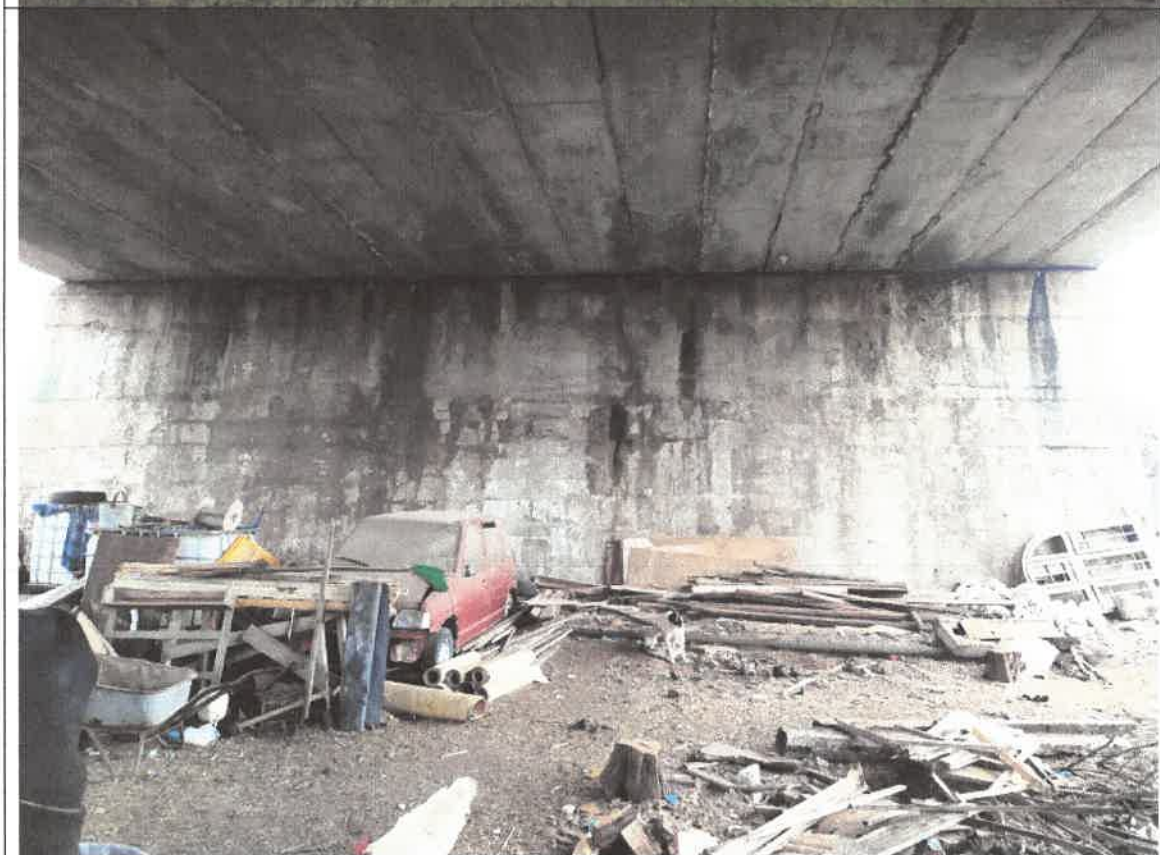
FOTO 8 – Culeea C2 (Berceni) ;

- 3.39 Banchetele de rezemare ale culeelor sunt ciobite (FOTO 8, 9, 10);
- 3.40 Calea liniei de tramvai este degradata (FOTO 15, 19);
- 3.41 Dalele liniilor de tramvai sunt degradate, denivelate (FOTO 19);

31.	Distrugerea consolei trotuarului.	8-9	-	-	-	-	-	-	
32.	Distrugerea suprastructurii (elemente rupte).	9-10 Pentru C1 8-9 Pentru C2	-	-	-	-	-	-	
33.	Dislocarea unei margini din bancheta cuzinetilor Amenajarea necorespunzatoare a acesteia.	7-8 6	-	-	8	-	-	-	FOTO 8,9

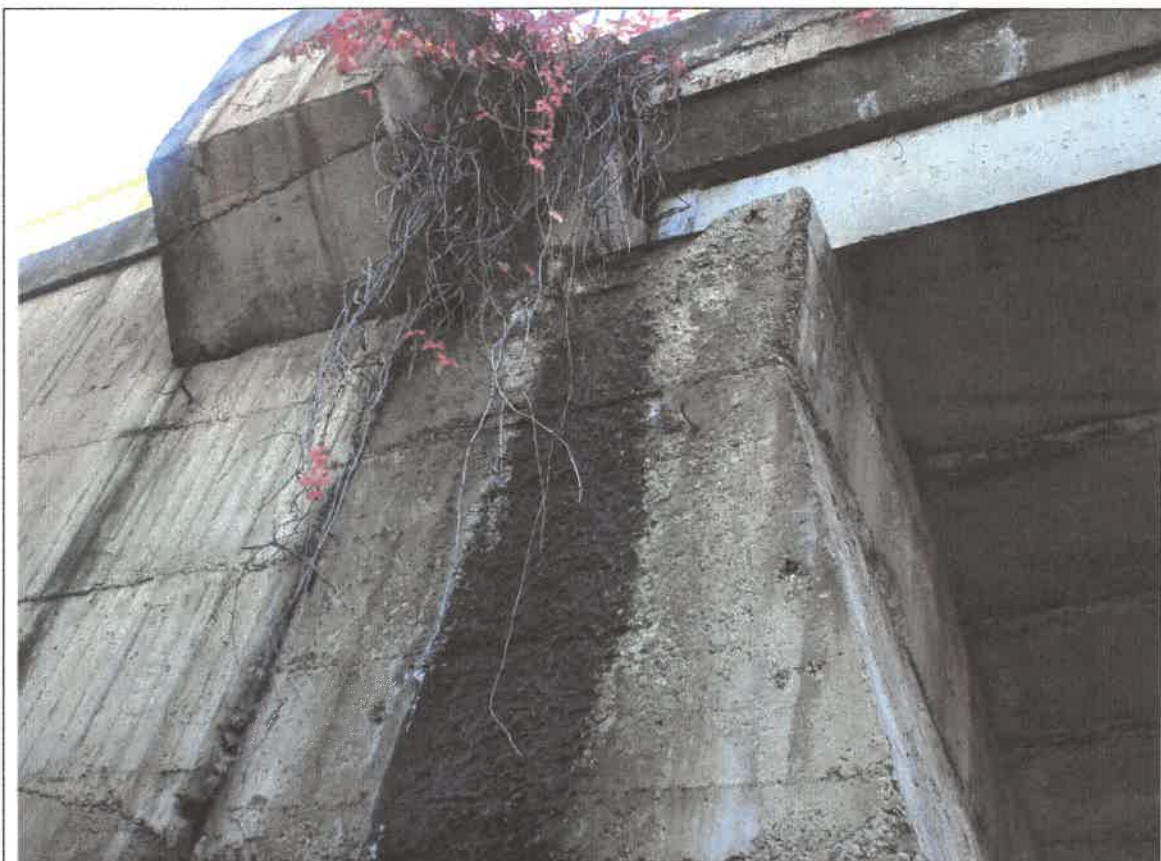
FOTO 9 – Elevația culeii C2 văzută din partea stângă ;

- 3.34 Fisuri verticale la ambele elevatii ale culeelor (FOTO 10);
- 3.35 La fisura de la culeea C1 se inregistreaza infiltratii (FOTO 10);
- 3.36 La elevatiile culeelor C1 si C2, betoanele sunt segregate (FOTO 9, 10);

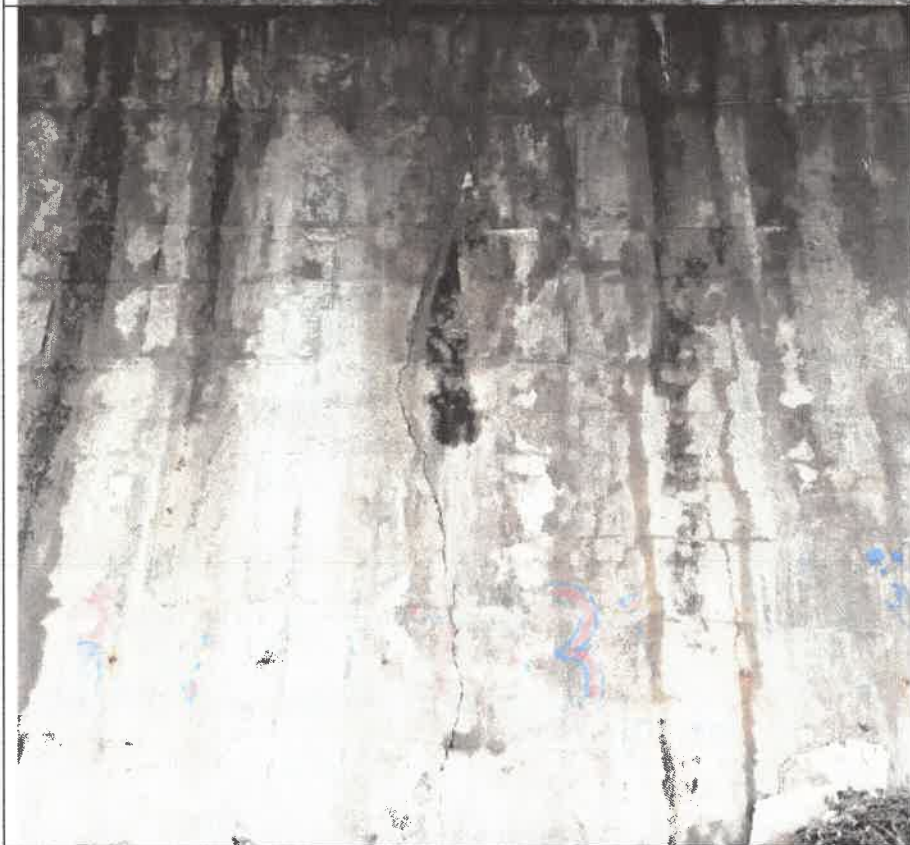
FOTO 10 – Detaliu la elevația culeii ;

37.	Fisuri si/sau crapaturi ale betonului: >1 mm	10	-	-	-	-	-	-	
	- longitudinale: > 0.2 mm	8-9	-	-	-	-	-	-	
	< 0.2 mm	6-7	-	-	-	-	-	-	
	- transversale: > 0.2 mm	8-9	-	-	9	-	-	-	FOTO 10
	< 0.2 mm	6-7	-	-	-	-	-	-

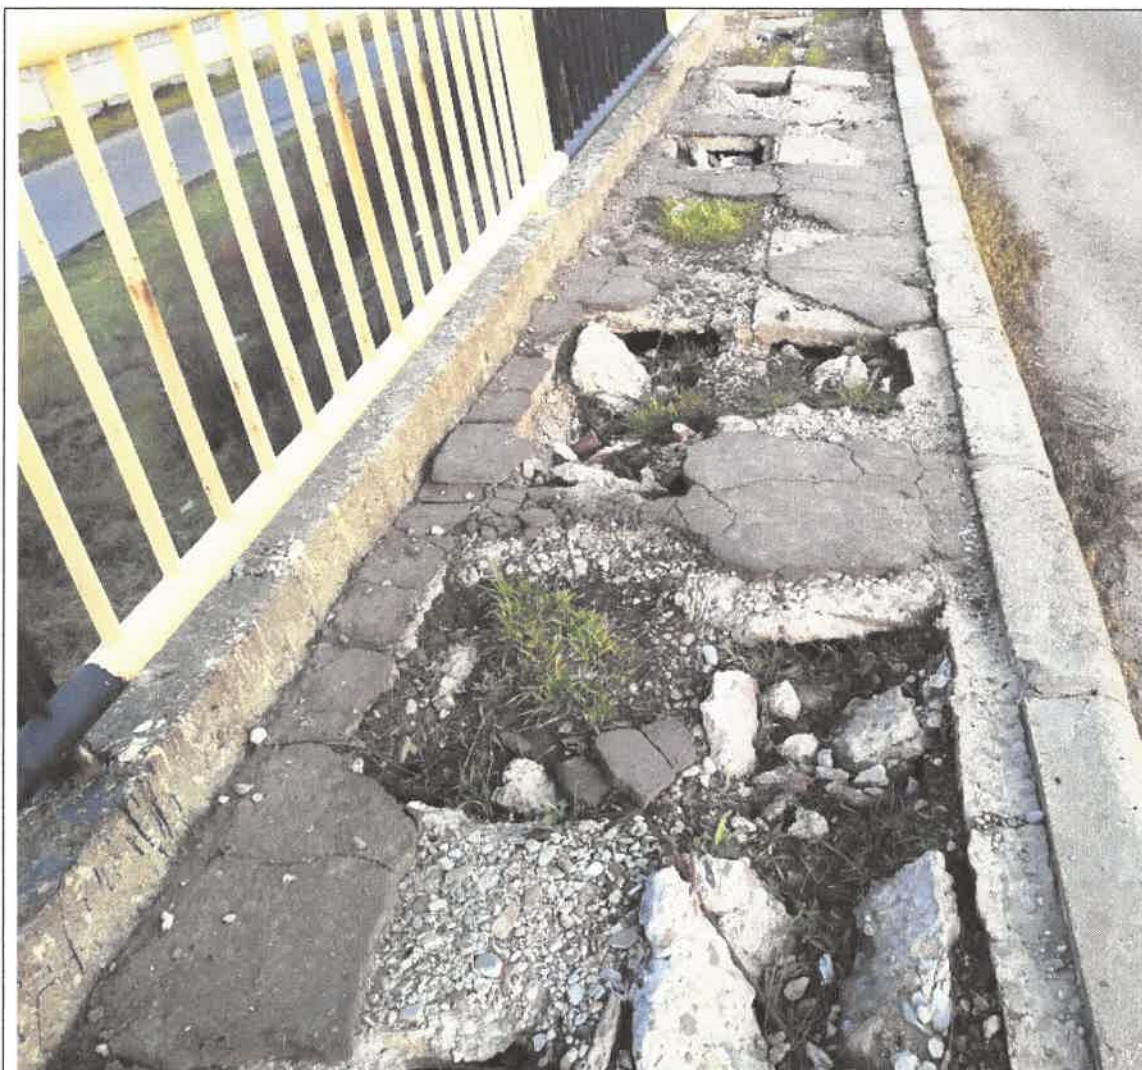
FOTO 19 – Detaliu trotuar stanga

- 3.10 Instalatiile electrice aeriene ale liniilor de tramvai sunt in intregime demontate (FOTO 3, 18, 19);
- 3.11 Pe ambele parti au ramas stalpii de sustinere a liniei electrice aeriene de tramvai: stalpi metalici – pe zona pasajului si stalpi din beton – pe zona rampelor (FOTO 3).

- 3.29 Armaturile riglelor pilelor sunt insuficient acoperite la intrados si la capete (FOTO 14, 16, 17);
- 3.30 Calea pasajului este supraincercata (FOTO 19, 21);

- 3.31 Calea tramvaiului, desi neutilizata, prezinta denivelari si rosturi mari (FOTO 3, 18, 19, 20);
- 3.32 Calea pasajului are fagase, denivelari, faiantari si valuriri (FOTO 3, 18, 19);

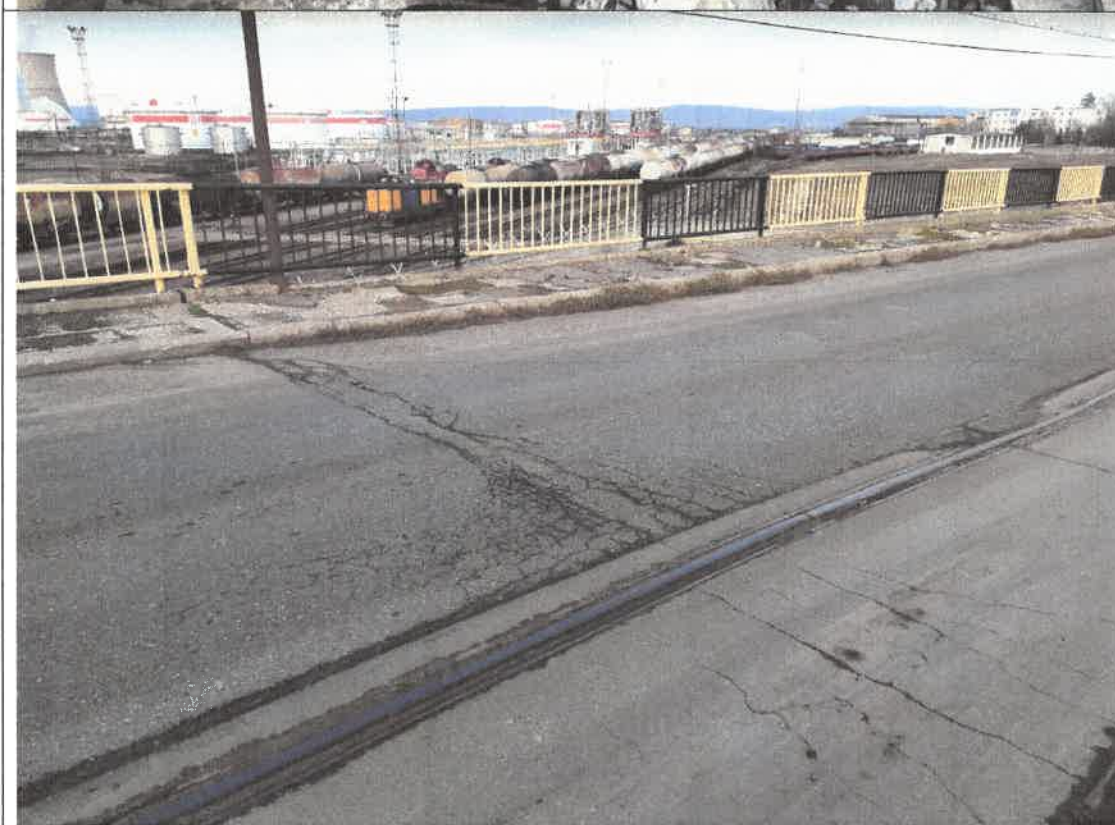
FOTO 20 – Calea in dreptul unei pile

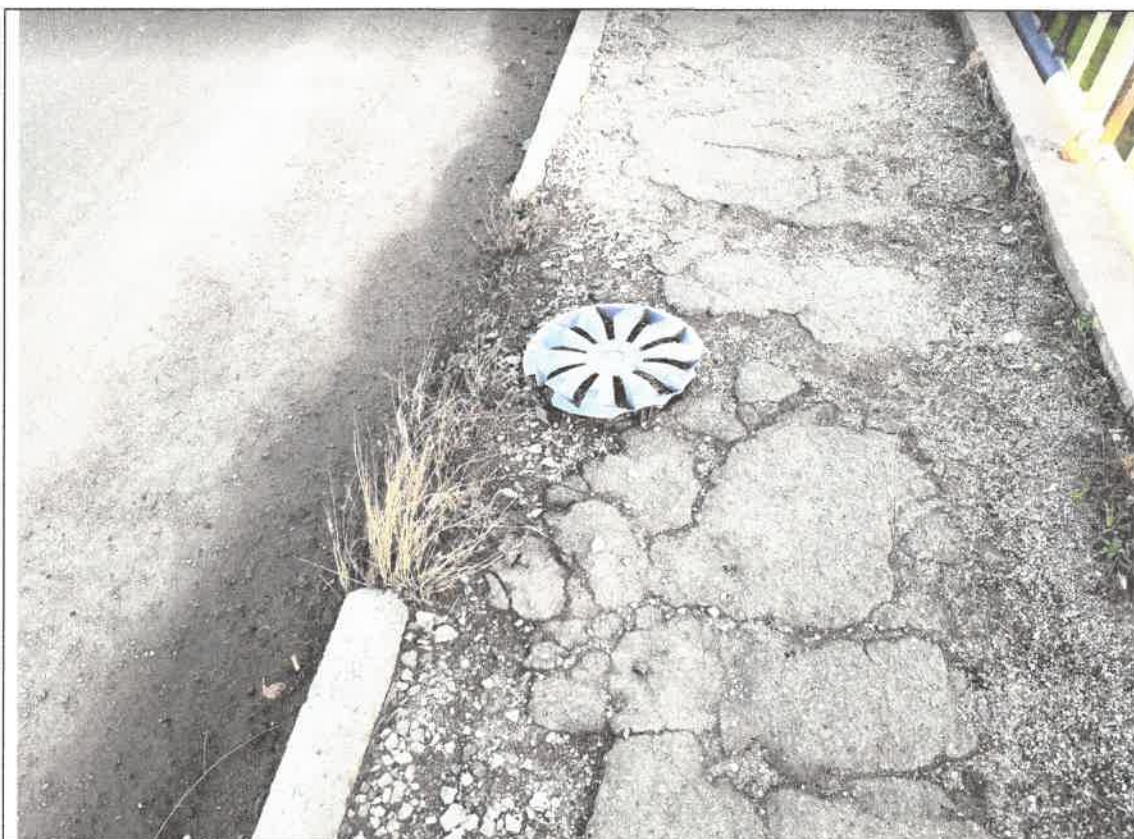
FOTO 21 – Trotuarul din dreapta in deschiderea 2

- 3.35 Bordurile pasajului sunt foarte degradate, erodate sau lipsesc (FOTO 3, 18, 19, 21);

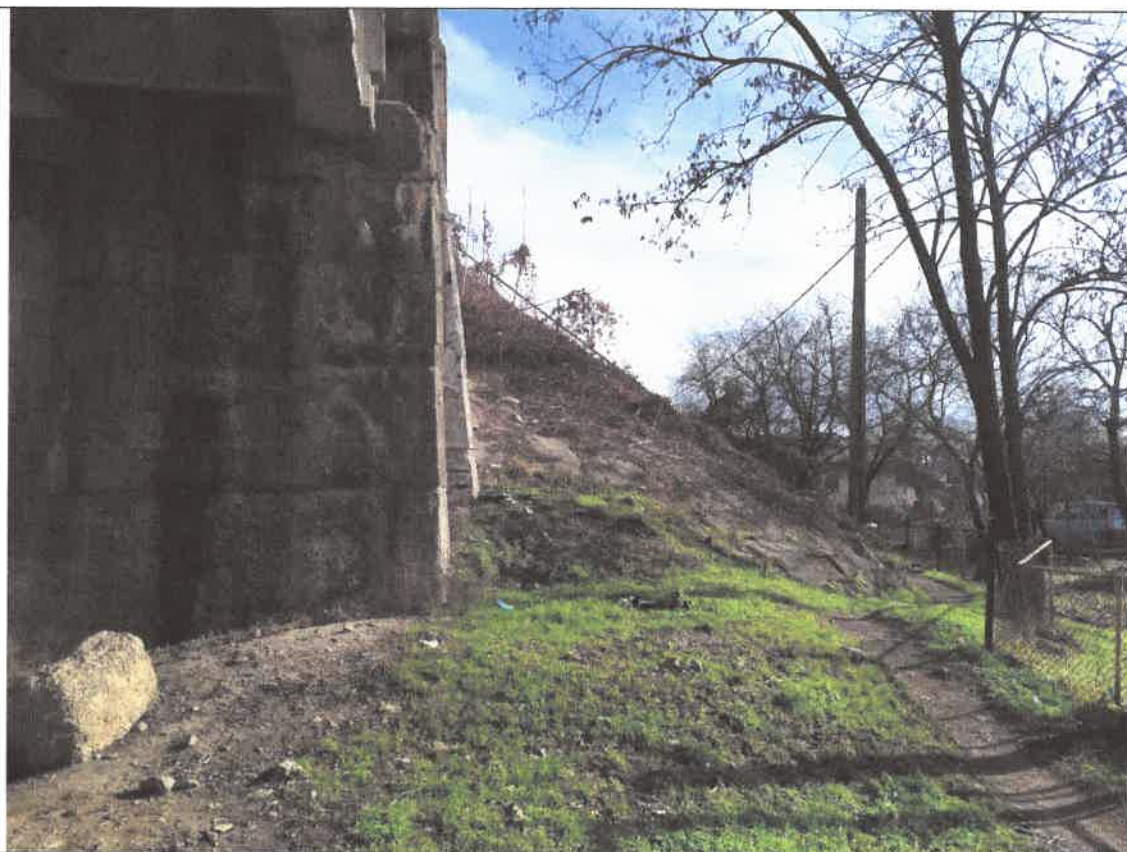
FOTO 22 – Sfert de con culeea C1, partea dreapta

- Forma necorespunzatoare a sfertului de con;
- Pereu tasat, dale denivelate;
- Rosturi foarte degradate;
- Vegetatie arboricola la rosturi;
- Mana curenta nevopsita;

- 3.44 Lipsesc placile de racordare cu terasamentele de la ambele culei (FOTO 24);
- 3.45 Sferturile de con nu au forma si taluzuri corespunzatoare (FOTO 1, 10, 13, 22, 23);

- 3.48 Casiurile pasajului sunt colmatate;
- 3.49 Mana curenta de la scarile de coborare este nevopsita (FOTO 22);
- 3.50 Zidurile de sprijin care inlocuiesc zidurile intoarse au local betonul elevatiei degradat si dislocat (FOTO 13);

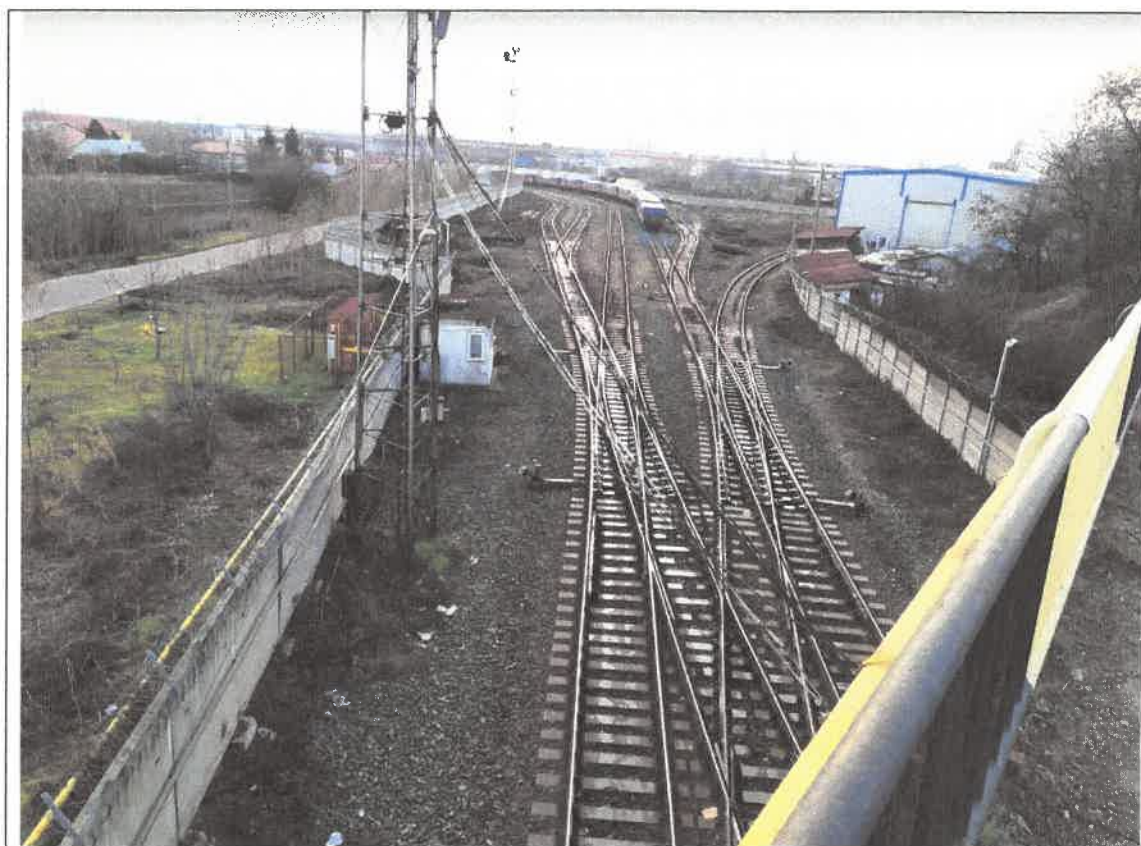
FOTO 24 – Calea la rampa Berceni

- Trotuarul are calea foarte degradata (asfalt crapat, pe anumite zone lipsa)
- Cale supraincarcata pe pasaj;

- Crapaturi la rostul culeii;
- Denivelari ale caii;
- Lipsa placilor de racordare;
